## Erhalt von Altbäumen auf Dämmen

### Konflikte – Lösungen – Umsetzung am Beispiel der Stör-Wasserstraße

Katharina Dujesiefken und Frank Christoph Hagen

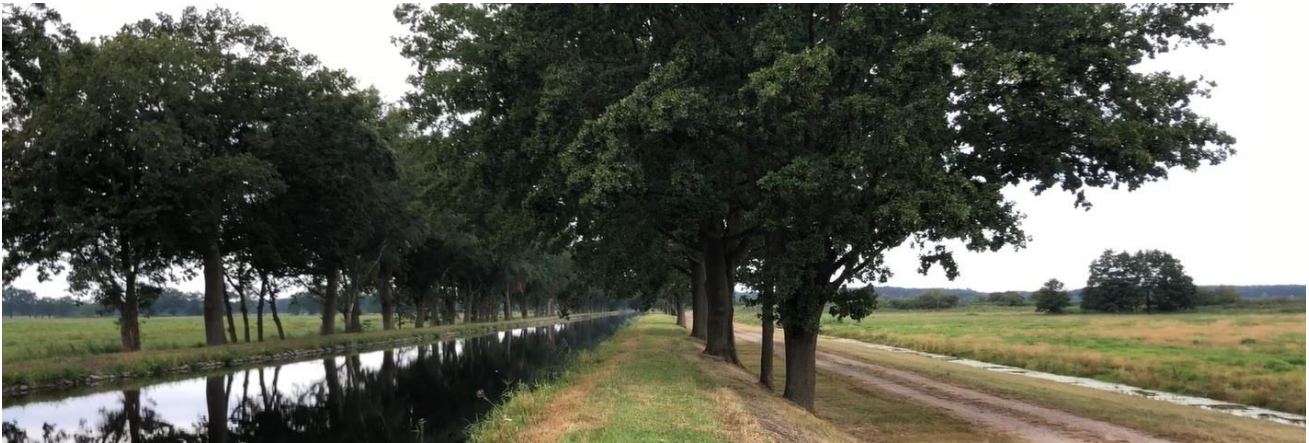
Foto 3: Katharina Dujesiefken 2018: Der Störkanal liegt inmitten von Feldern und Wiesen. Unsere Vorfahren waren sich der Gefahr von Dambrüchen bewusst und entwickelten ein ausgeklügeltes System des Hochwasserschutzes. Dieses 1739 fertiggestellte, im 19. Jhd. perfektionierte und bis heute gepflegte System von Gräben, Schleusen und Wehren hat bisher gut funktioniert.

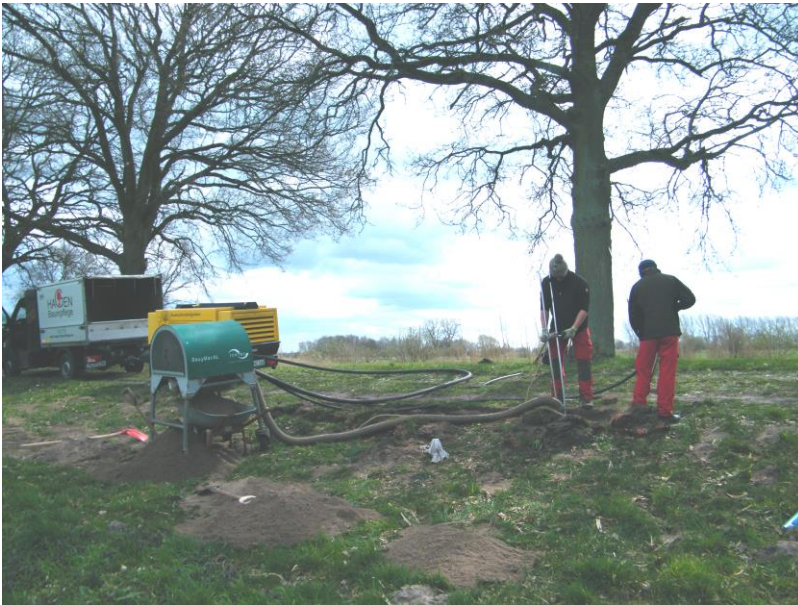
Foto 7: Sauggerät im Einsatz

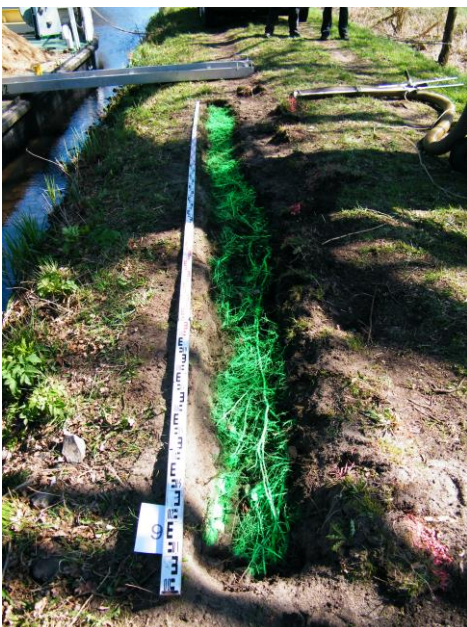
Foto 8: Beispiel Suchgraben rechtes Ufer StW

Die Wurzelsuchgrabungen haben eine fast flächig durchgängige intensive, überwiegend gleichmäßige und auch über die Kronentraufen hinausgehende Durchwurzelung des Dammkörpers insbesondere mit Fein- und Schwachwurzeln gezeigt. Insbesondere an den Böschungen findet sich eine flächig ausgeprägte und tiefer gehende Durchwurzelung, stärker als unter den verdichteten Fahrspuren. Es kann mit hoher Wahrscheinlichkeit davon ausgegangen werden, dass dies für den gesamten relevanten, d.h. mit den alten Eichen bestandenen Abschnitt der Wasserstraße zutrifft.

An einzelnen Bäumen ist davon auszugehen, dass die Dammkrone aufgeschüttet worden ist, hierauf verweisen der an einem Suchgraben vorgefundene klar erkennbare Schichtenaufbau und die unterschiedlichen Tiefen des ausgeprägten Wurzelhorizontes. Einwurzlungen in die aufgelagerten Schichten sind zu erkennen.

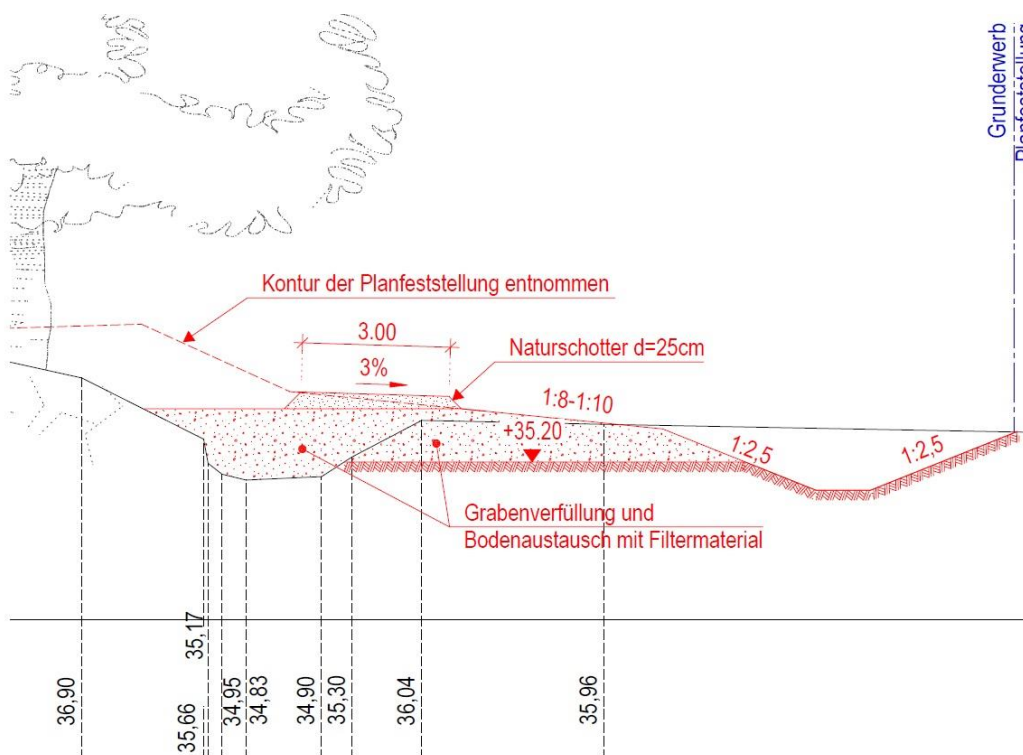
Die tatsächlich desolante statische Situation der Dämme zeigte sich in einem Versagen des nördlichen Dammes bei km 2,145. Hier brach der Damm über eine Länge von ca. 6 m genau zwischen zwei in größerem Abstand zueinander stehenden Eichen.

Die tatsächliche Ursache für das Versagen kann nicht mehr nachvollzogen werden, allerdings wird von einem verstärkten 'Wühltierangriff' ausgegangen. Der Bestand an Nutrias ist in den letzten Jahren erheblich angestiegen, und es wurden bereits im Vorwege zahlreiche Gänge im Dammkörper verschlossen.

Abbildung 9: Skizze: Sofortsicherungsmaßnahme nördliches Ufer StW

Im Zuge einer Sofortsicherungsmaßnahme wurde der Damm des linken Ufers durch Verfüllung des Begleitgrabens und eine bis zu 0,5 m die Dammböschung hoch reichende seitliche Anlagerung verstärkt.

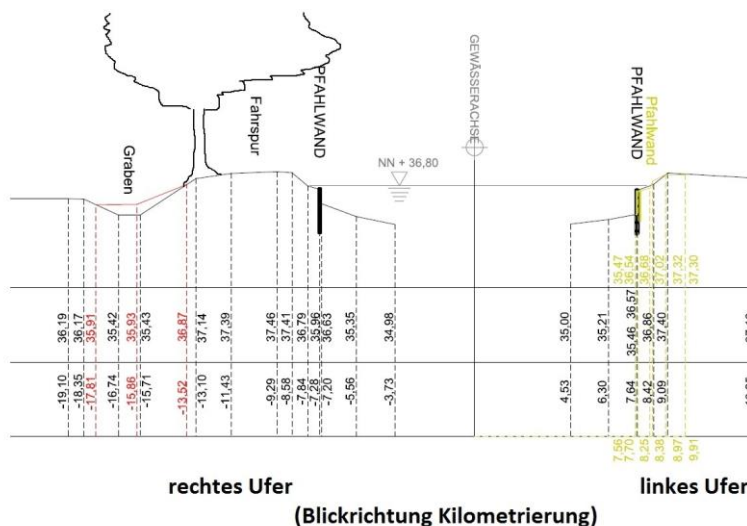
Die seitens der Dammstatik als erforderlich erachtete Profilierung des Auflastfilters führt damit zu Überfüllungshöhen von bis zu 1,55 m.

Abbildung 10: Skizze: Querprofil Auflastfilter rechtes Ufer Störwasser-Kanal bei km 1,90 (die Uferbezeichnung richtet sich nach der der Kilometrierung entgegengesetzten Gewässerfließrichtung)

Uferseitig sollte die Pfahlwand durch eingerüttelte Vlieslagen und Ersatz fehlender Pfähle ertüchtigt, der Raum zwischen Uferkante und Pfahlwand durch den Einbau von Wasserbausteinen verfüllt werden.

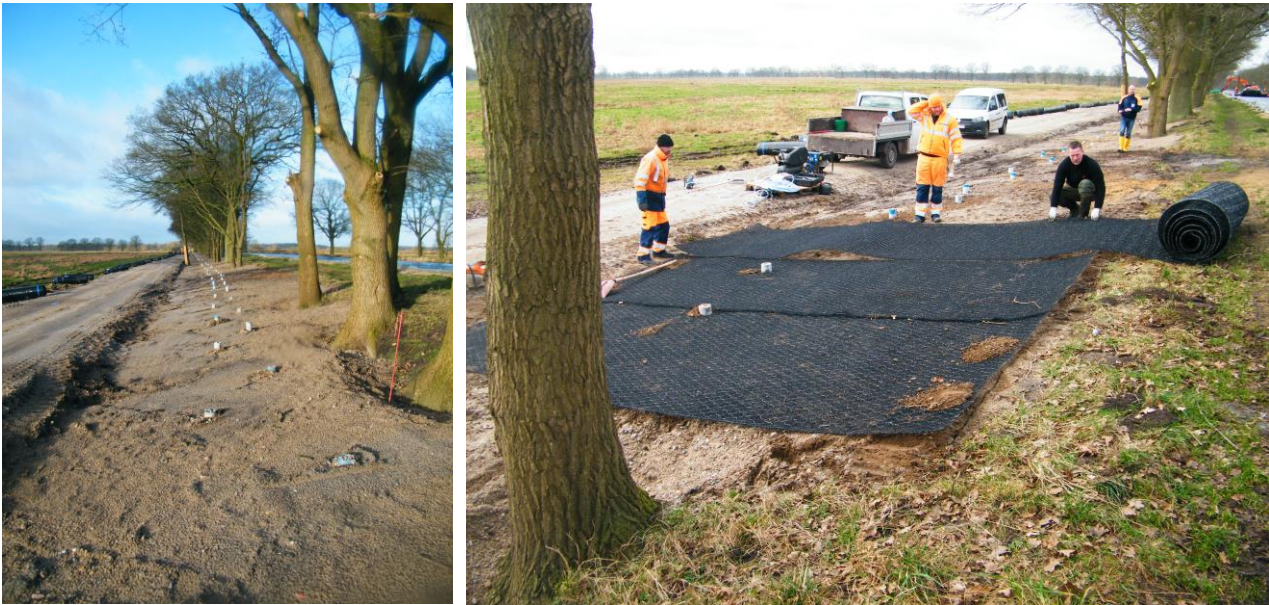
Foto 11 links: Ansicht der Anfüllung mit eingebauten Baumlüftern, links die provisorische Baustraße  
Foto 12 rechts: Aufbringen des Wühltierschutzgitters

Der Auflastfilter wurde im Rahmen der Vorgaben der Dammstatik möglichst grobkörnig gewählt. Ein Zuschlag von ca. 8 - 10 % Humusstoffen und 0,4 kg /m<sup>3</sup> organisch-mineralischem Dünger auf Algenbasis mit Magnesium, Spurenelementen und Mykorrhiza soll ein Wurzeleinwuchs in den Auflastfilter fördern. Der Auflastfilter wurde wiederum von der Baustraße aus aufgebracht, der Filter durfte nicht befahren und auch nicht zusätzlich verdichtet werden. Zur Berücksichtigung der zu

erwartenden Verdichtung wurde das geplante abschließende Niveau um 10 cm überbaut. Das Niveau wurde an den Stammfüßen muldenförmig angepasst.

Auf den Auflastfilter wurde ein Gitter als Wühltierschutz aufgelegt und die Fläche abschließend mit einer ca. 10 cm starken Oberbodenschicht (humoser Sand, ähnlich dem vorhandenen Oberboden) abgedeckt. Die Lüfterrohre wurden mit einer Schicht aus Kies 16/32 an die Oberfläche angeschlossen.

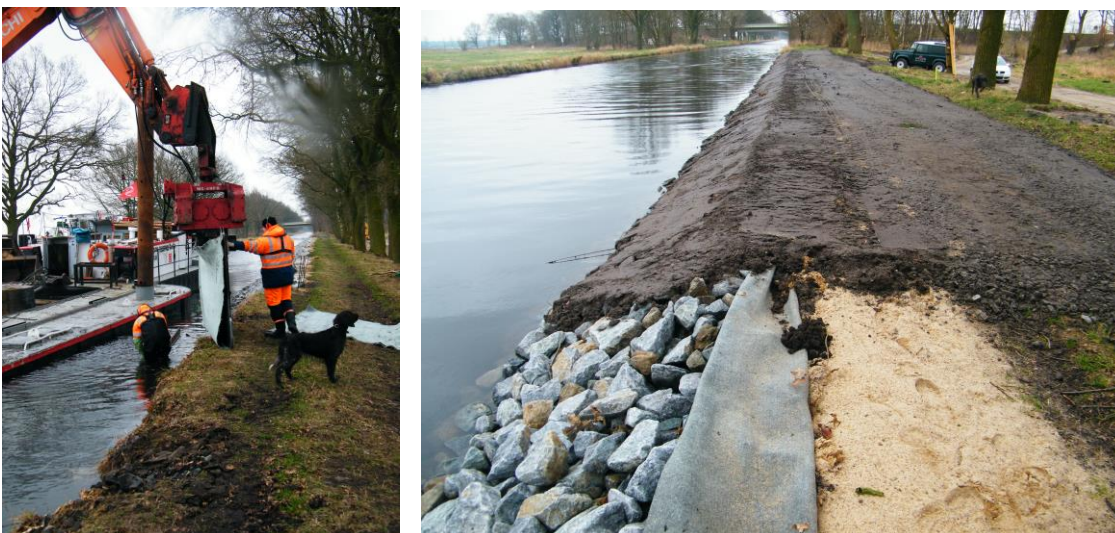
Foto 13 links: Einrütteln des Vlieses mit Spezialgerät  
Foto 14 rechts: Einbau von Wasserbausteinen und Abdecken der Dammkrone mit humosem Sand bzw. Magerrasenschotter

Das Einrütteln des Vlieses an der Pfahlwand, die Ergänzung fehlender Pfähle und der Einbau der Wasserbausteine erfolgte von der Wasserseite mit Spezialgerät auf Schuten.

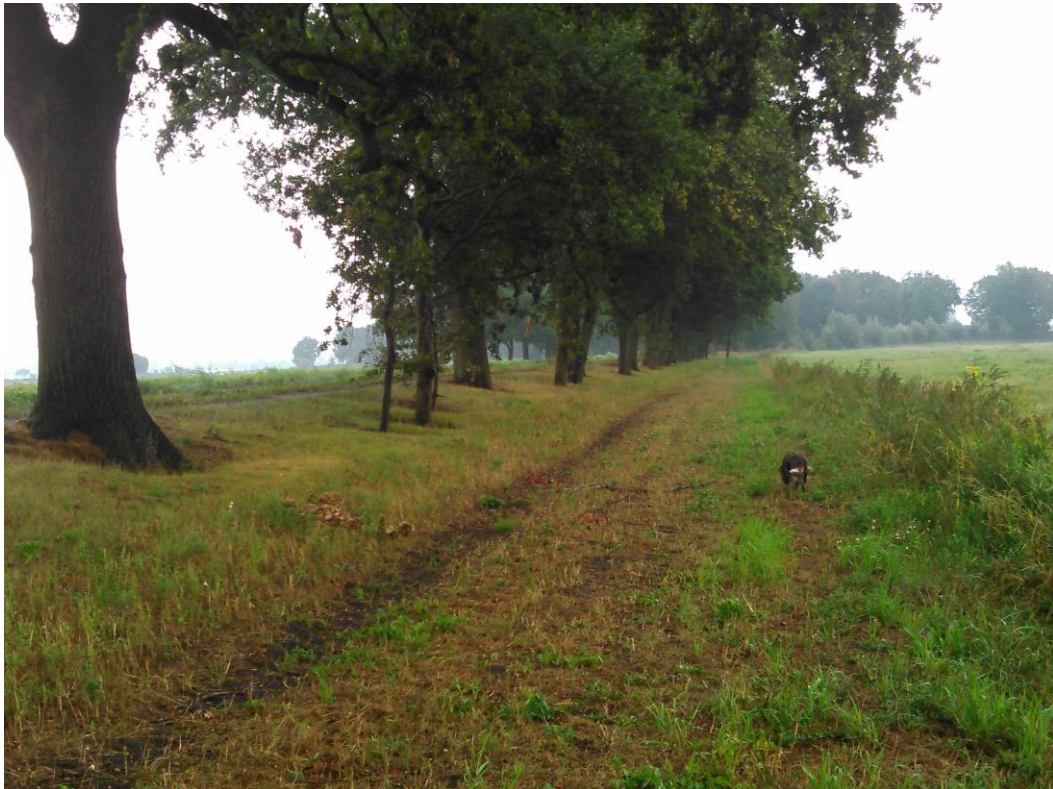
Foto 15: Blick auf den Bereich der ehemaligen Baustraße und die durch den seitlichen Auflastfilter stabilisierte Dammböschung mit der südlichen Eichenreihe im August 2018.
