## **Artenschutz an Alleebäumen im Betriebsdienst**

Mitarbeiterin im Straßenbauamt Stralsund im Sachgebiet Umweltschutz

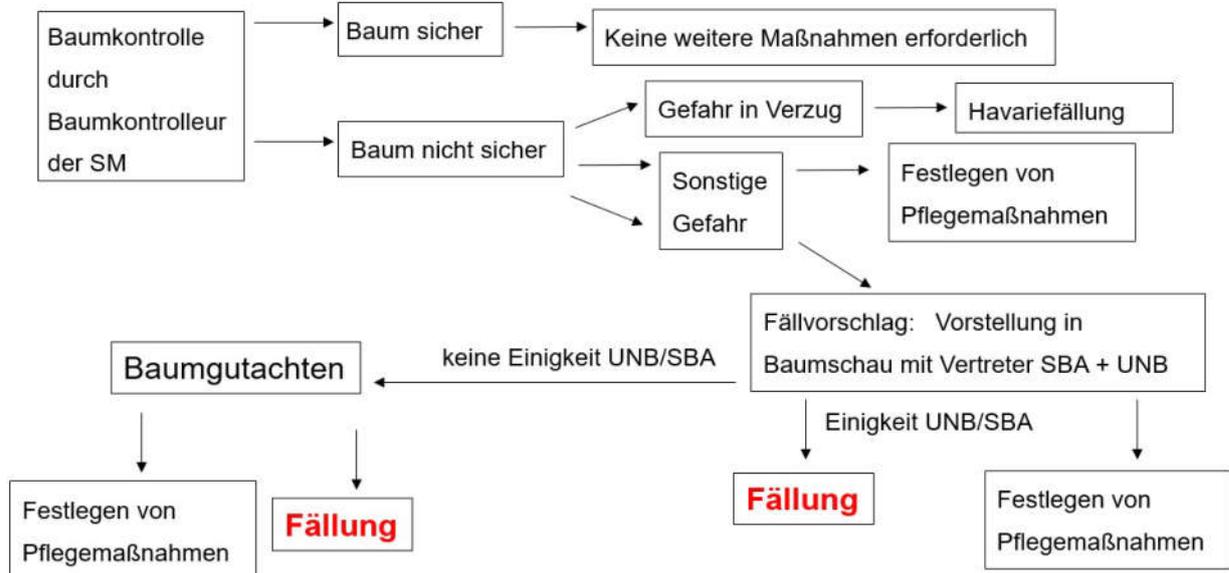
Abb. 1: Schema Baumschau

Nach der Baumkontrolle werden alle Fällvorschläge in der sogenannten Baumschau zusammen mit dem Baumwart, dem zuständigen Vertreter für Bäume aus dem Straßenbauamt und einem Vertreter von der unteren Naturschutzbehörde in Augenschein genommen.

Unterstützend zur Entscheidungsfindung kann ein externer Sachverständige hin zu gezogen werden. Der Sachverständige nimmt dann eine eingehende Untersuchung an dem Baum vor, um die Stand- und Bruchsicherheit zu prüfen.

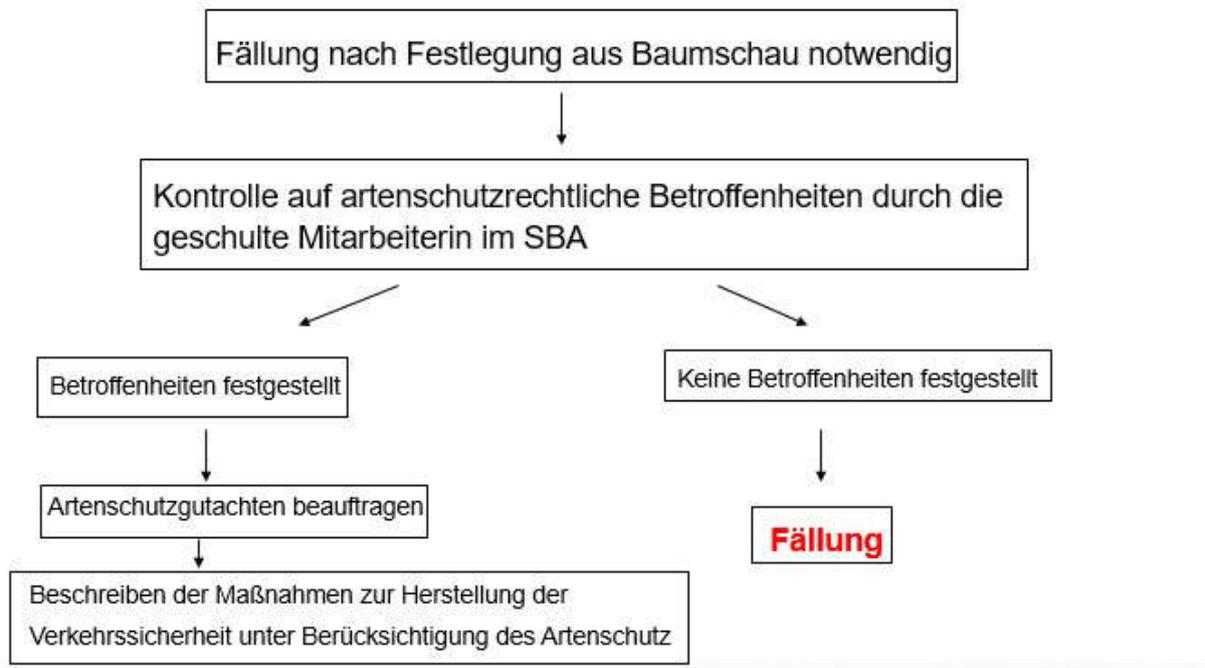
Abb. 2: Schema Artenschutzkontrolle

Ist eine Fällung unumgänglich, wird der Baum, noch während der Baumschau, auf Artenschutzbetreffenheiten geprüft. Diese Prüfung wird durch die Vertreterin des Straßenbauamtes durchgeführt, welche das Zertifikat als geprüfte Sachkundige für Baum- Habitatstrukturen erworben hat. Werden Hinweise auf die Besiedlung von geschützten Arten gefunden, wird ein Artenschutzgutachten (faunistisches Gutachten) in Auftrag gegeben. Das Gutachten beschreibt welche Betroffenheiten genau vorliegen und welche Maßnahmen zum Schutz der Art/des Habitats umgesetzt werden sollten. Immer unter dem Aspekt, die Verkehrssicherheit wieder herstellen zu müssen. In der Regel kann durch die Entfernung der Krone die Windlast auf bruchgefährdete Teile so reduziert werden, dass der Reststamm/Stammtorso noch 3 – 5 Jahre am Standort verbleiben kann. Eine jährliche Kontrolle der Standsicherheit muss weiterhin erfolgen.

Mit diesen Maßnahmen können sich die Individuen an das langsam verändernde Umfeld auf die Abwanderung vorbereiten und das Habitat wird nicht von einem Tag auf dem anderen von Standort entfernt. Dadurch, dass das Holz noch Kontakt mit dem Boden und Wurzel hat, geht der Holzabbau weiter voran. Das Mikroklima im Baum wird sich verändern und der Standort mit vorschreitender Zeit kein geeignetes Habitat mehr darstellen.

Vor der Fällung des Resttorsos wird dieser erneut auf Besatz mit geschützten Arten kontrolliert und ggf. erneut Maßnahmen zum Schutz der Individuen ergriffen.

Vor der Fällung werden die Bäume erneut auf Artenschutzbetroffenheiten hin durch die Fällfirma kontrolliert. Auch die ausführende Baumpflege- und Fällfirma muss durch die Qualifikation als geprüfter Sachkundige für Baum- Habitatstrukturen nachweisen, dass sie diese Kontrollen durchführen können. Als Nachweis muss die Kontrolle dokumentiert werden. Da die Kontrolle in der Baumschau vom Boden aus erfolgt, können somit auch höher gelegene Kronenbereiche und Höhlen kontrolliert werden, die vorher nicht erreichbar bzw. einsehbar waren.

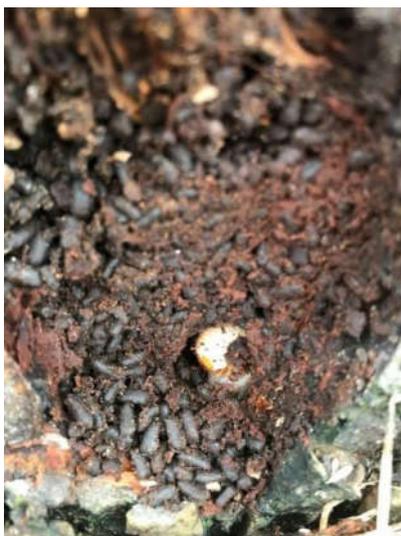
Kotpillen und Engerling  
Foto: Jana Ast

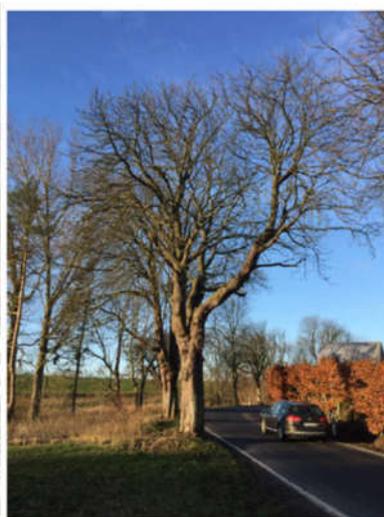
Baum vor der Maßnahme  
Foto: PfaU Planung für alternative Umwelt GmbH

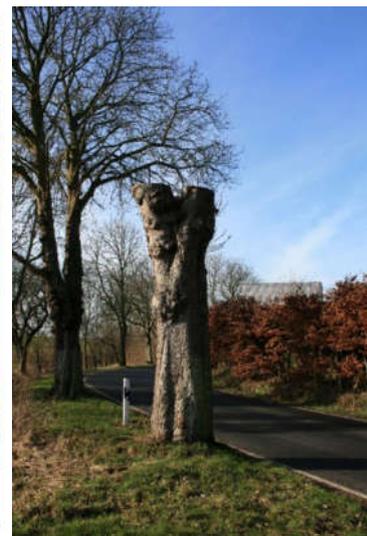
Reststamm als Habitatbaum  
Foto: Jana Ast

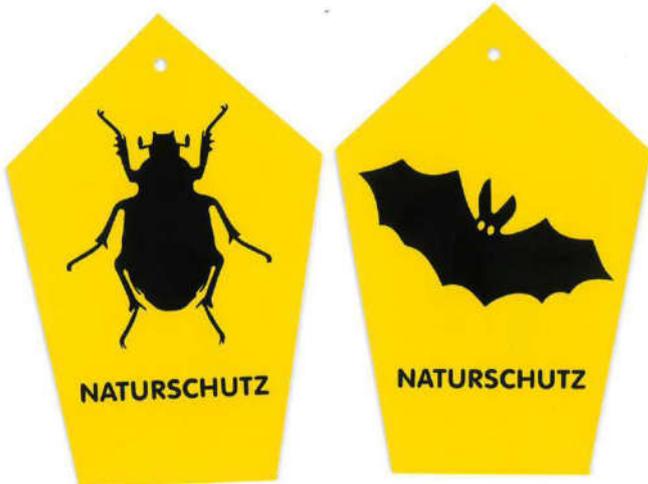
Beschilderung der Habitatbäume
