### **Zachowanie i nasadzanie drzew na groblach i wałach przeciwpowodziowych Konflikty – Rozwiązania – Realizacja**

# Remont grobli z zachowaniem drzewostanu na przykładzie drogi wodnej na rzece Stör

# Remont grobli na drodze wodnej na rzece Stör (StW) - decyzja o pozwoleniu na realizację inwestycji 2013

# Remont wałów z zachowaniem drzewostanu na przykładzie wału nad Renem w Neuss

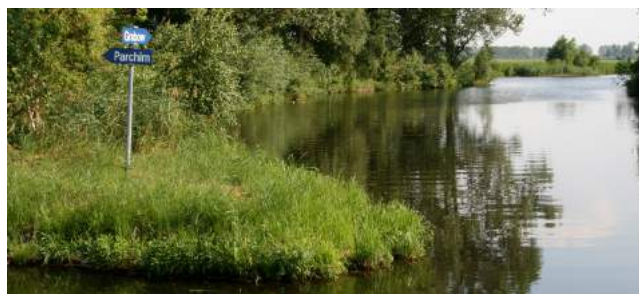
ILUSTRACJA Droga wodna Stör, droga wodna Müritz-Elde oraz kanał Eldekanal przy wyspie Elde-Dreieck (Wikipedia).

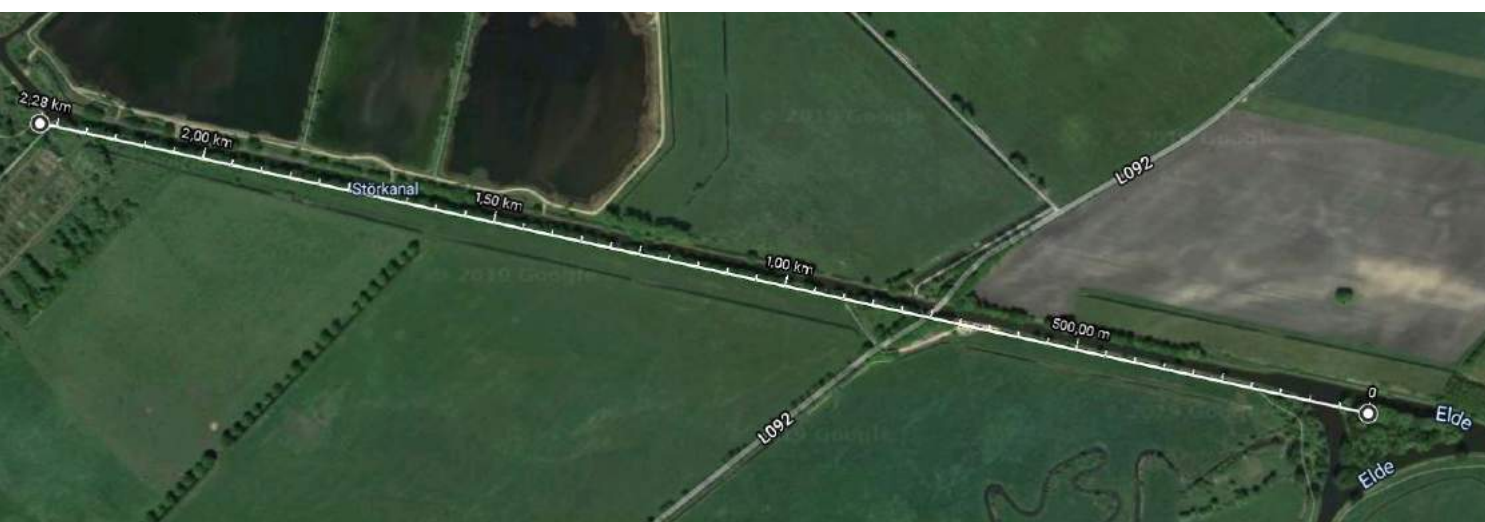
ILUSTRACJA Niniejsza publikacja zajmuje się tylko remontem kanału Störkanal na odcinku od wyspy Eldedreieck (km 0,000) do Śluzy Środkowej (km 2,28), gdzie znajduje się aleja nad kanałem. Odcinek ten leży poza terenami zamieszkałymi przez ludzi, wśród pól i łąk.

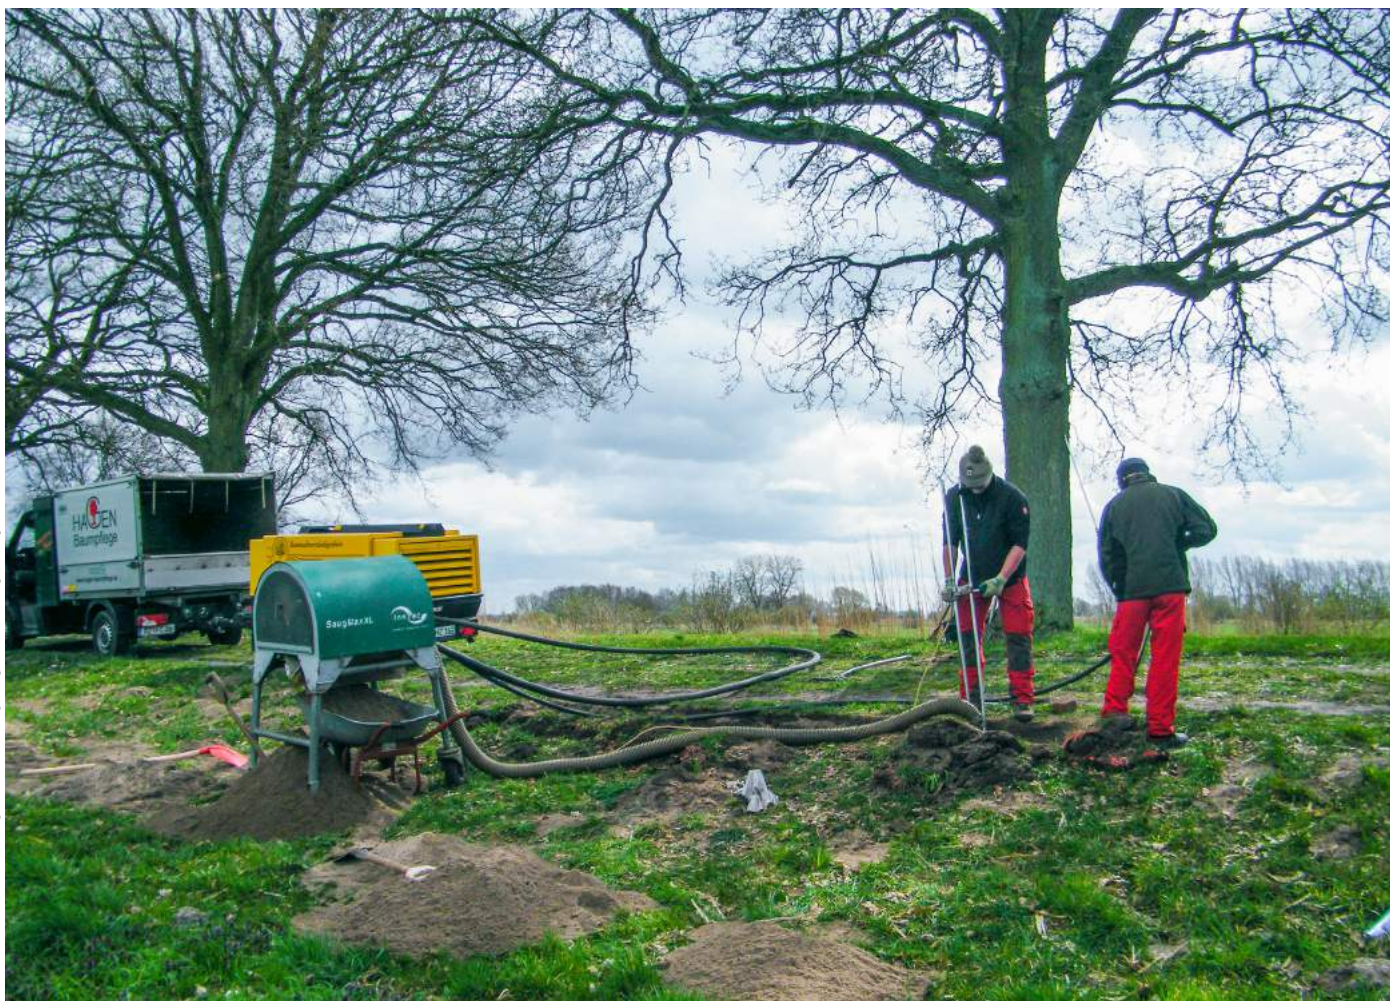
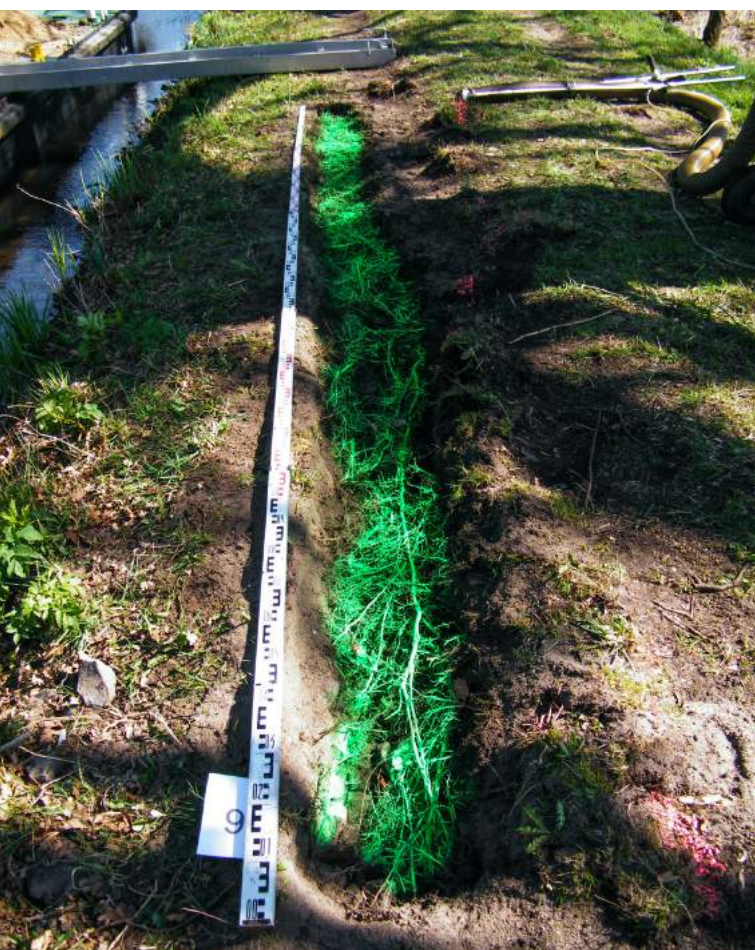
ILUSTRACJA Przykładowy wykop w celu ustalenia położenia korzeni na prawym brzegu kanału Störkanal.

Wykopy poszukiwawcze wykazały ciągły przebieg intensywnego, w większości równomiernego poprzrastania korpusu grobli

korzeniami, zwłaszcza korzeniami drobnymi (0,1-0,5 cm) i cienkimi (0,5-2,0 cm), również wystającymi poza rzut korony drzew. Szczególnie na skarpach występuje wyraźna i głębsza penetracja korzeni, intensywniejsza niż pod zagęszczonymi pasami ruchu. Z dużym prawdopodobieństwem można założyć, że dotyczy to całego przedmiotowego odcinka drogi wodnej, tzn. odcinka obsadzonego starymi dębami.

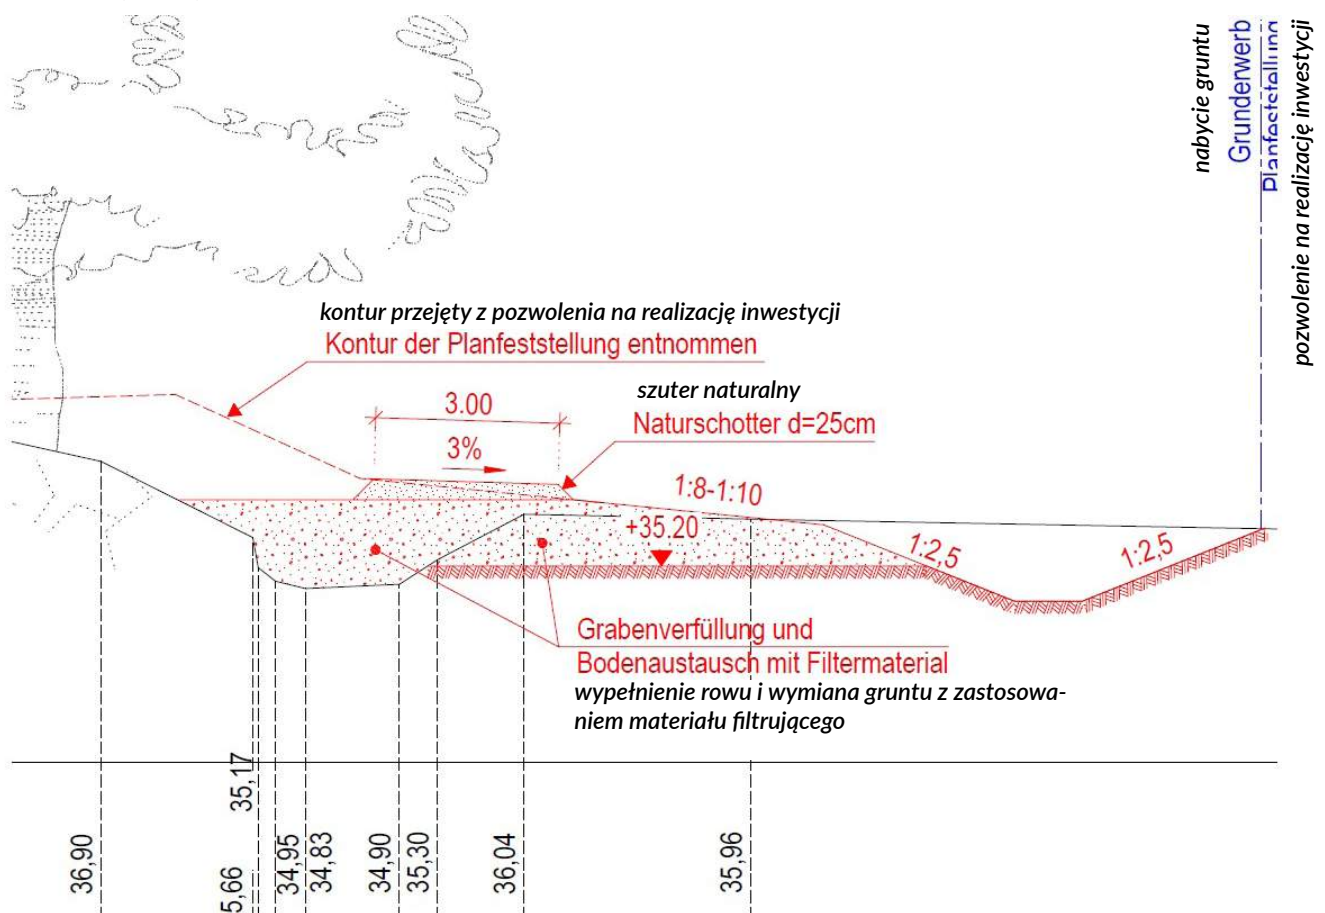
SZKIC Doradne działanie zabezpieczające na północnym brzegu kanału Störkanal.

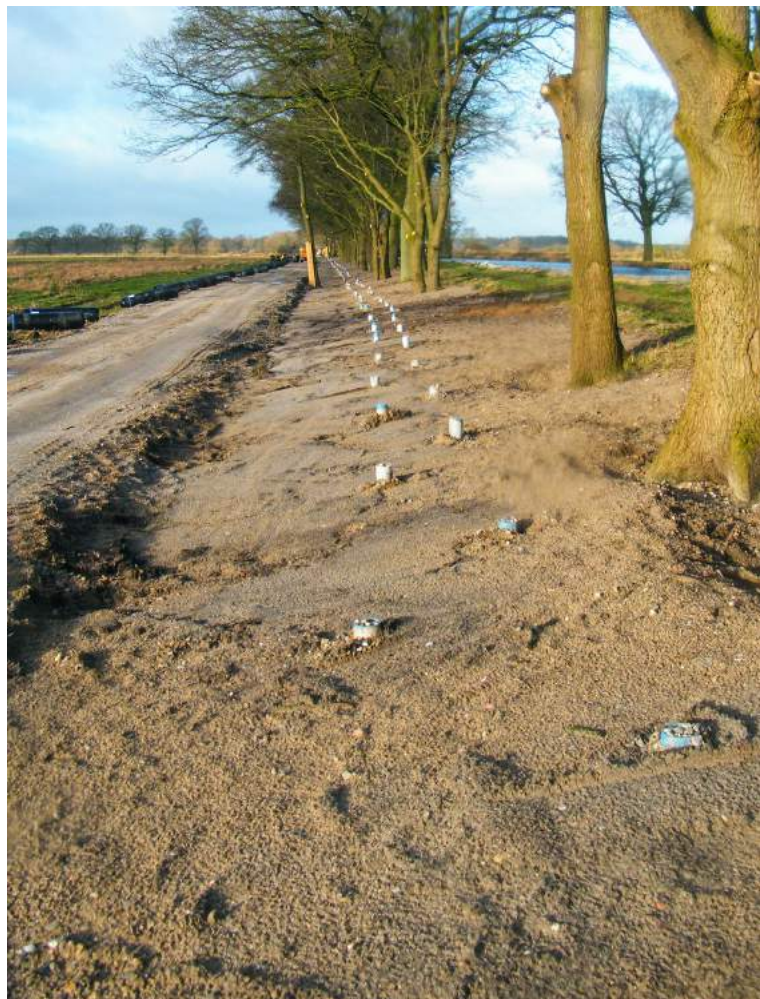
ILUSTRACJA Widok wypełnienia z napowietrzeniami drzew, po lewej stronie tymczasowa droga budowlana.straże.

Przebicia te wykonano poprzez wiercenie pod nadzorem rzeczoznawcy drzewnego. Rury drenarskie zostały zainstalowane do głębokości 1,8 m. Polietylenowe rury mają średnicę 15 cm i po zamontowaniu zostały wypełnione żwirem 16/32. Ustalono maksymalną odległość między rurami, wynoszącą 2 m. Rury służą również jako napowietrzenia drzew.

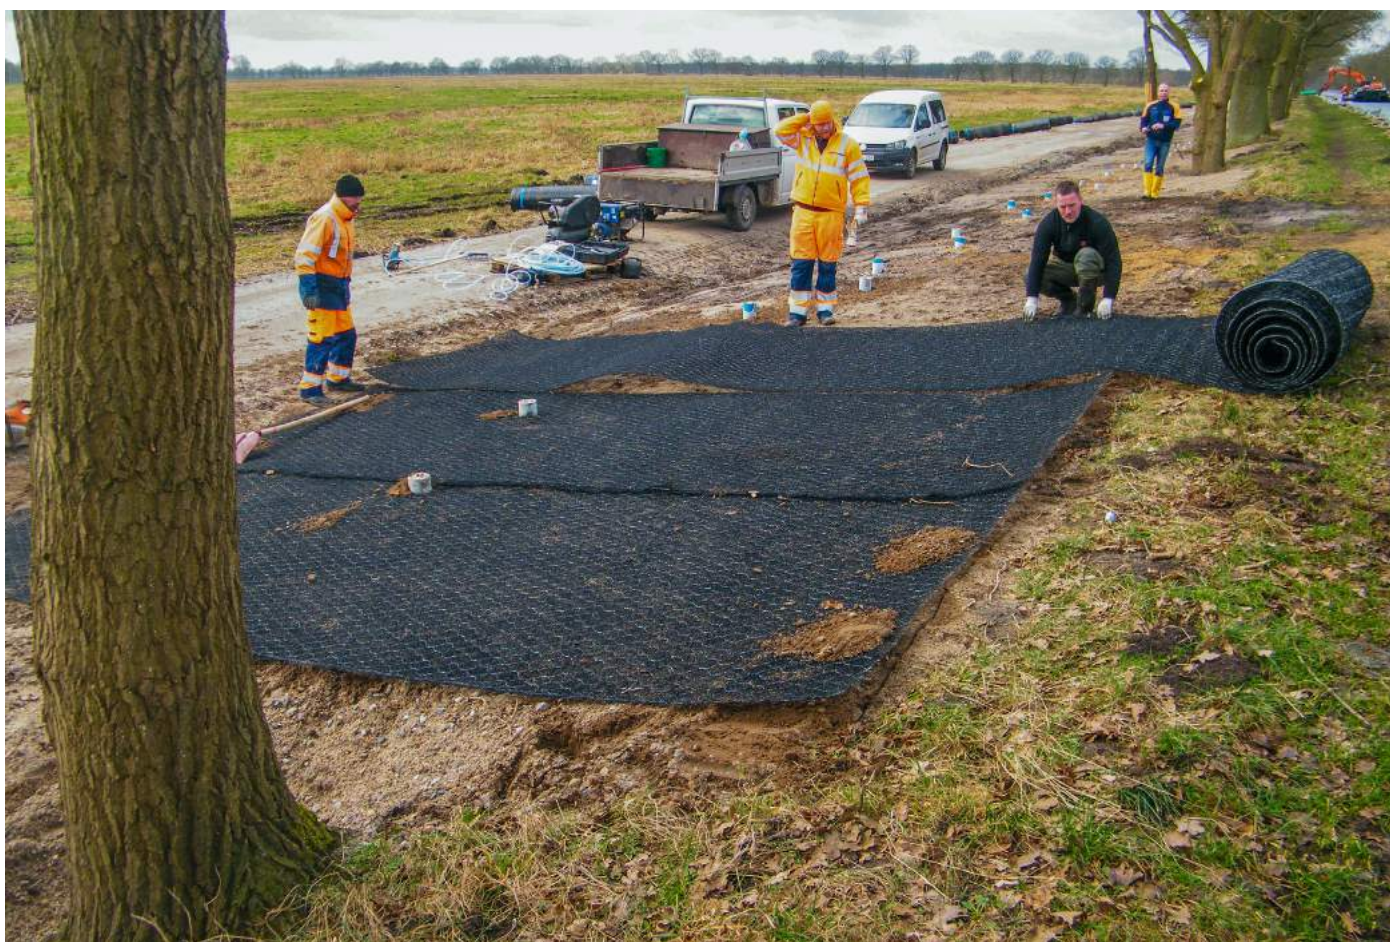
ILUSTRACJA Zakładanie siatki ochronnej przeciwko zwierzętom kopiącym jamy.

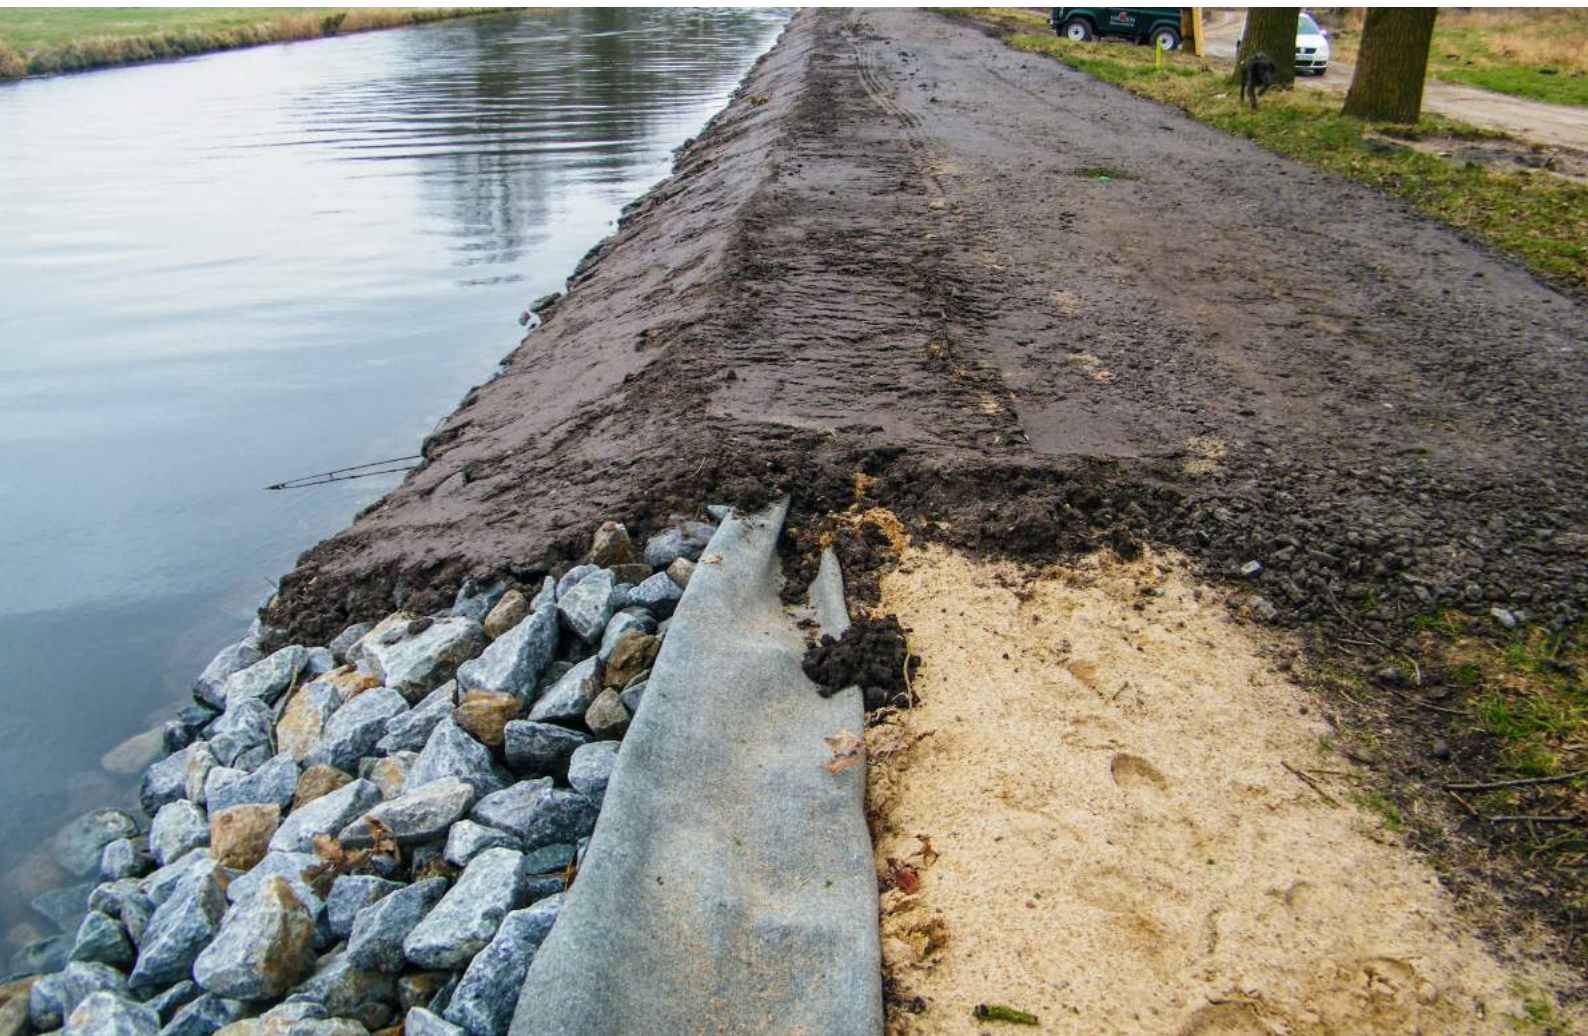
ILUSTRACJA Ułożenie kamieni i okrycie korony grobli piaskiem z humusem, względnie szutrem i murawą.

Montaż włókniny na ścianie szczelinowej, uzupełnienie brakujących pali oraz narzut z kamieni wykonano od strony wody przy użyciu specjalistycznego sprzętu umieszczonego na barkach. Pas ruchu na grobli został wyrównany jedynie cienką warstwą żwiru i murawy, istniejące różnice w nachyleniu nie zostały wyeliminowane.

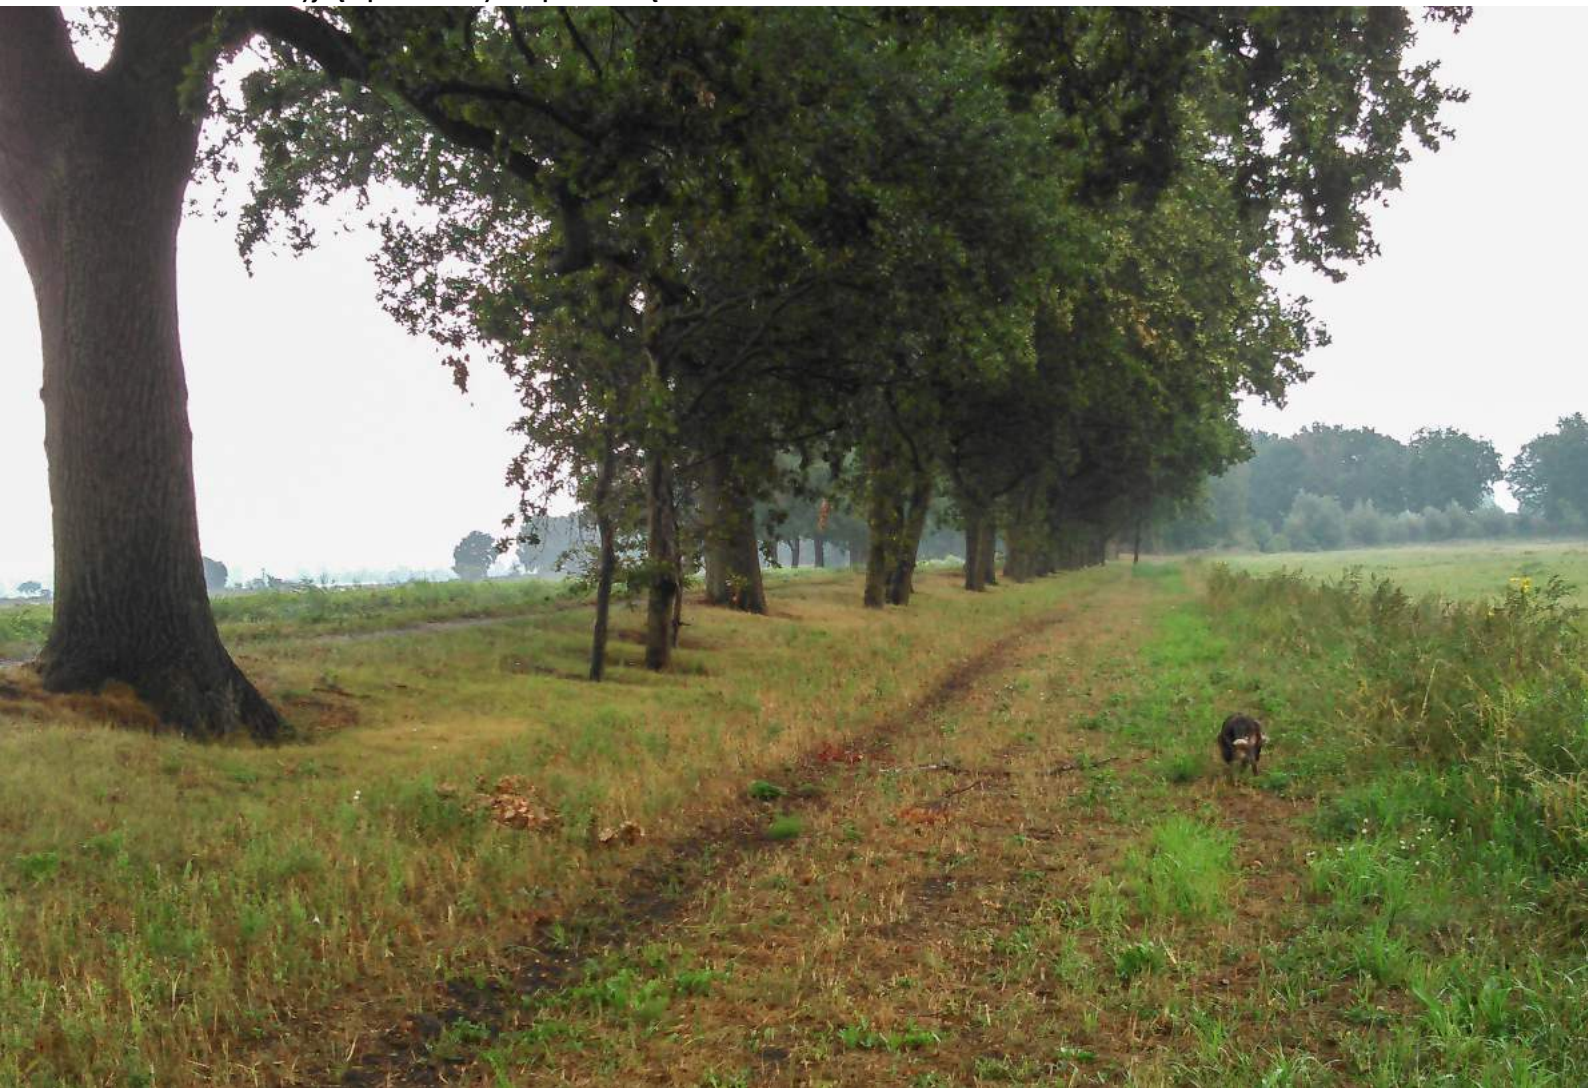
ILUSTRACJA Sierpień 2018 - Widok na teren dawnej drogi budowlanej i skarpe grobli ustabilizowaną przez boczną warstwę filtracyjną z południowym szpalerem dębów.

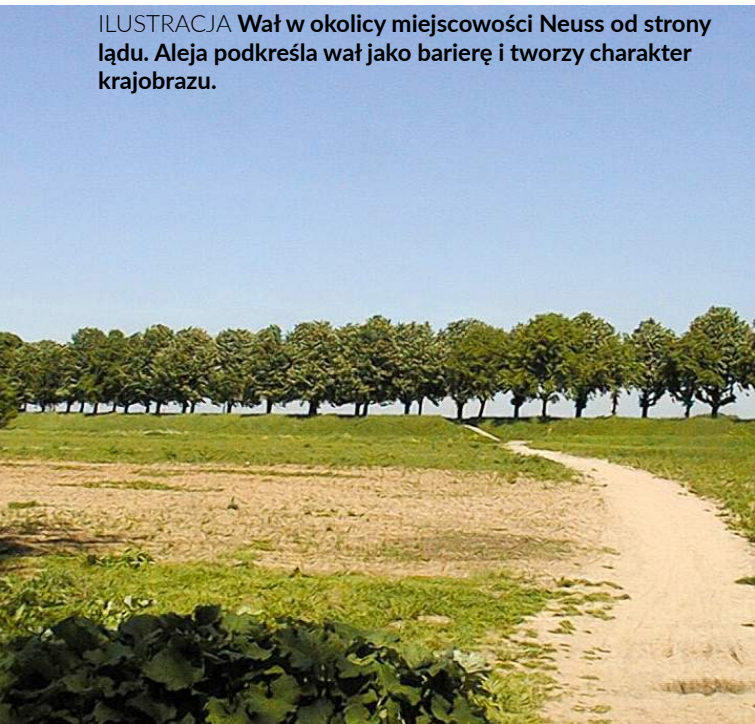
**ILUSTRACJA** Wał w okolicy miejscowości Neuss od strony łądu. Aleja podkreśla wał jako barierę i tworzy charakter krajobrazu.

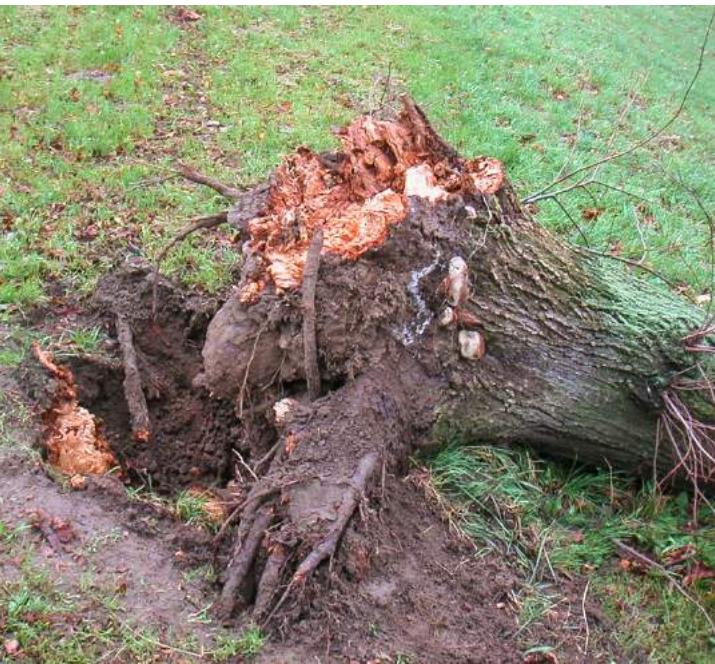
ILUSTRACJA Korzenie nadgniły. Widoczne owocniki grzybów na powierzchni.

Podczas pierwszego obchodu ponumerowano wszystkie 489 drzew w celu ułatwienia ich lokalizacji. Zintegrowana ocena statyki (SIA) została wykorzystana do wstępnego oszacowania ich stabilności. Egzemplarze „podejrzane” ze względu na objawy uszkodzeń poddano dokładniejszemu oględzinom. Drzewa najbardziej niepokojące zostały dokładniej zbadane metodą komputerowej analizy obciążenia, analogicznej do DIN 1056. Ostatecznie zidentyfikowano 21 drzew (4,3 % wszystkich egzemplarzy) o niewystarczającej stabilności. Oznacza to, że podczas huraganu mogłyby spowodować przerwanie wału. Ryzyko to może być usunięte poprzez niewielką korektę korony tych drzew.

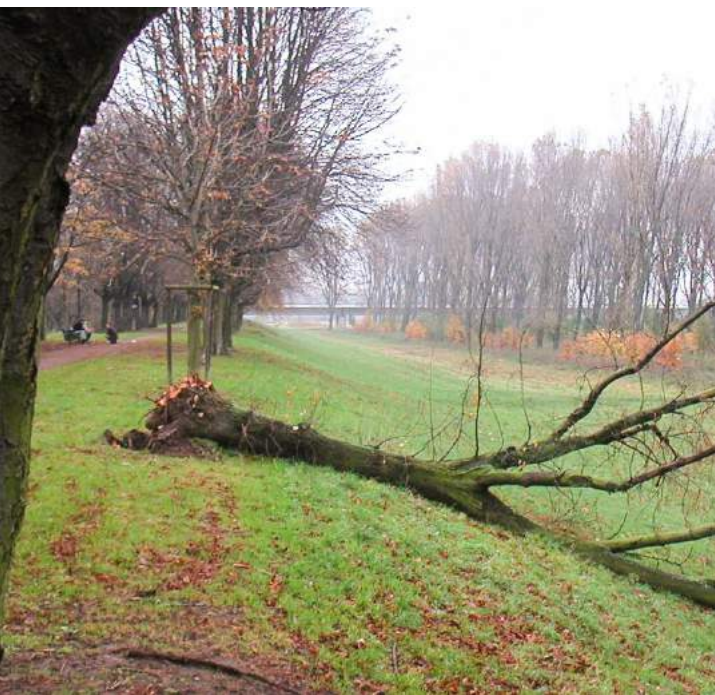
ILUSTRACJA Brak stabilności w sytuacji występowania wiatrów, spowodowany brakiem kontroli drzewa.

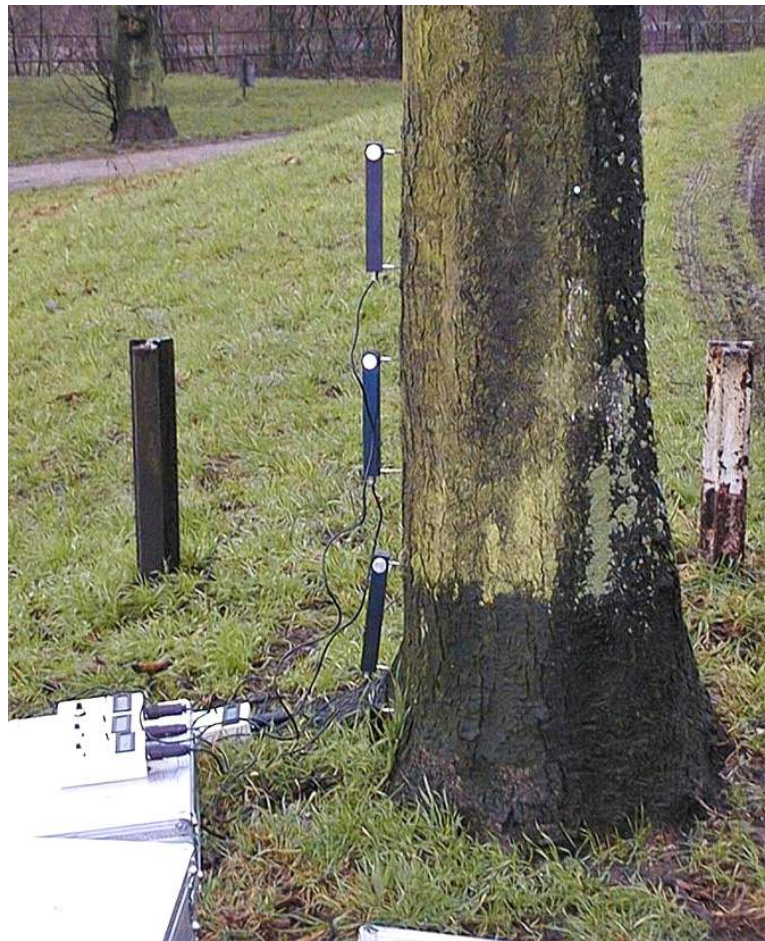
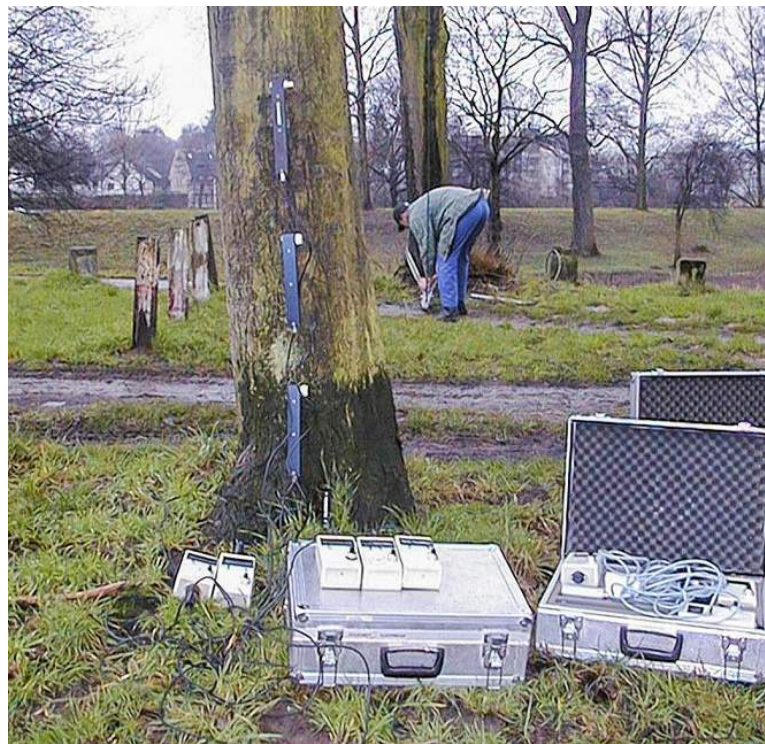
Stabilność – test obciążeniowy - bezinwazyjna i pewna metoda badania ryzyka upadku drzewa, WESSOLLY 1987.

Z całego drzewostanu wybrano 35 reprezentatywnych drzew do wykonania próby obciążeniowej (SIM: Inclino- und Elastomethode), w tym 15 lip i 20 kasztanowców.

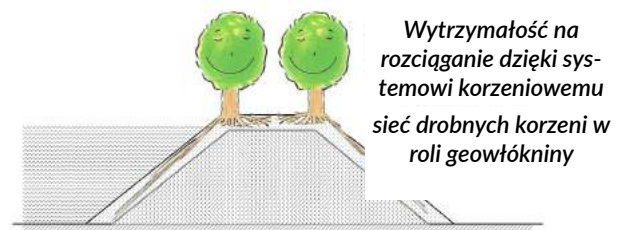
matryca korzeni wytrzymała na rozciąganie

Wytrzymałość na  
rozciąganie dzięki sys-  
temowi korzeniowemu  
sieć drobnych korzeni w  
roli geowłókniny

wzrost współczynnika stabilności z 1,0411 do  
1,3390

**ILUSTRACJA Grunt nie jest wytrzymały na obciążenia rozciągające. Natomiast korzenie są elementem wytrzymałym na rozciąganie. Elementy, które są w stanie wytrzymać rozciąganie i ściskanie, są statycznie bardziej wytrzymałe niż te, które są w stanie wytrzymać tylko jeden typ obciążenia. Z tego powodu matematycznie przyjęto system drobnych korzeni o właściwościach geowłókniny. Obliczenia dały zdumiewające wyniki: znaczący wzrost współczynnika stabilności z 1,0411 do 1,3390 wynikał z systemu drobnych korzeni.**

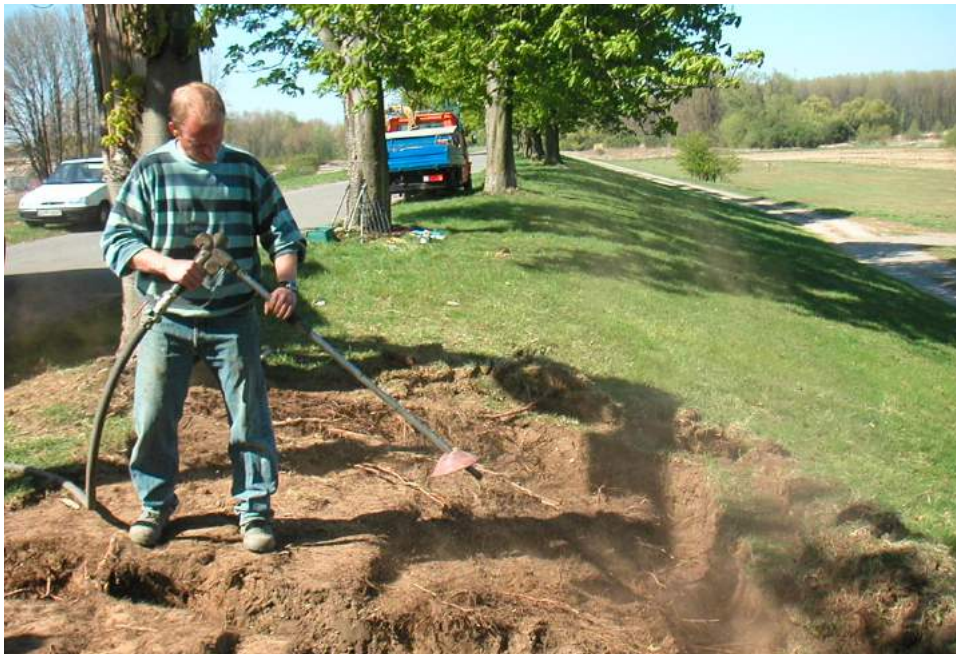
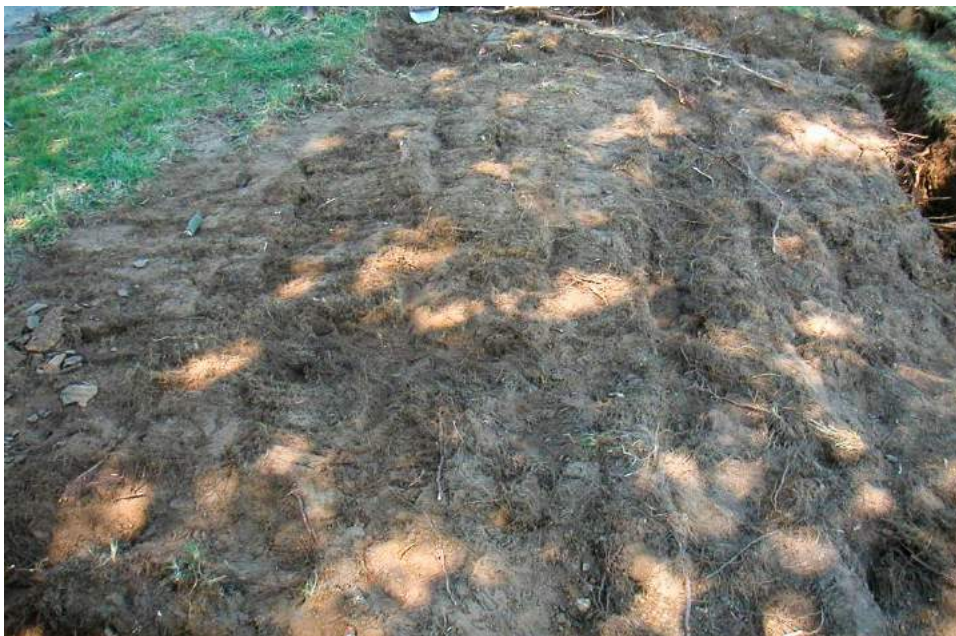
ILUSTRACJA pokazują gęsty system drobnych korzeni kasztanowca pod trawą, przez którą nie można się przebić nawet przy pomocy aparatu podającego wodę pod ciśnieniem. System korzeniowy jak worek trzyma mieszaninę ziemi i piasku, z których zbudowany jest wał, stabilizuje statykę w przypadku przemoczenia i zapobiega wymywaniu materiału wału. (WESSOLLY 2002).

Właściwości stabilizujące najdrobniejszych korzeni można było jedynie skonstatować. Natomiast korzenie średnie (2-5 cm) i grube (>5 cm) pomierzono
