# BUND

## MECKLENBURG-VORPOMMERN

### **Erhalt und Pflanzung von Bäumen auf Dämmen und Deichen Konflikte – Lösungen – Umsetzung**

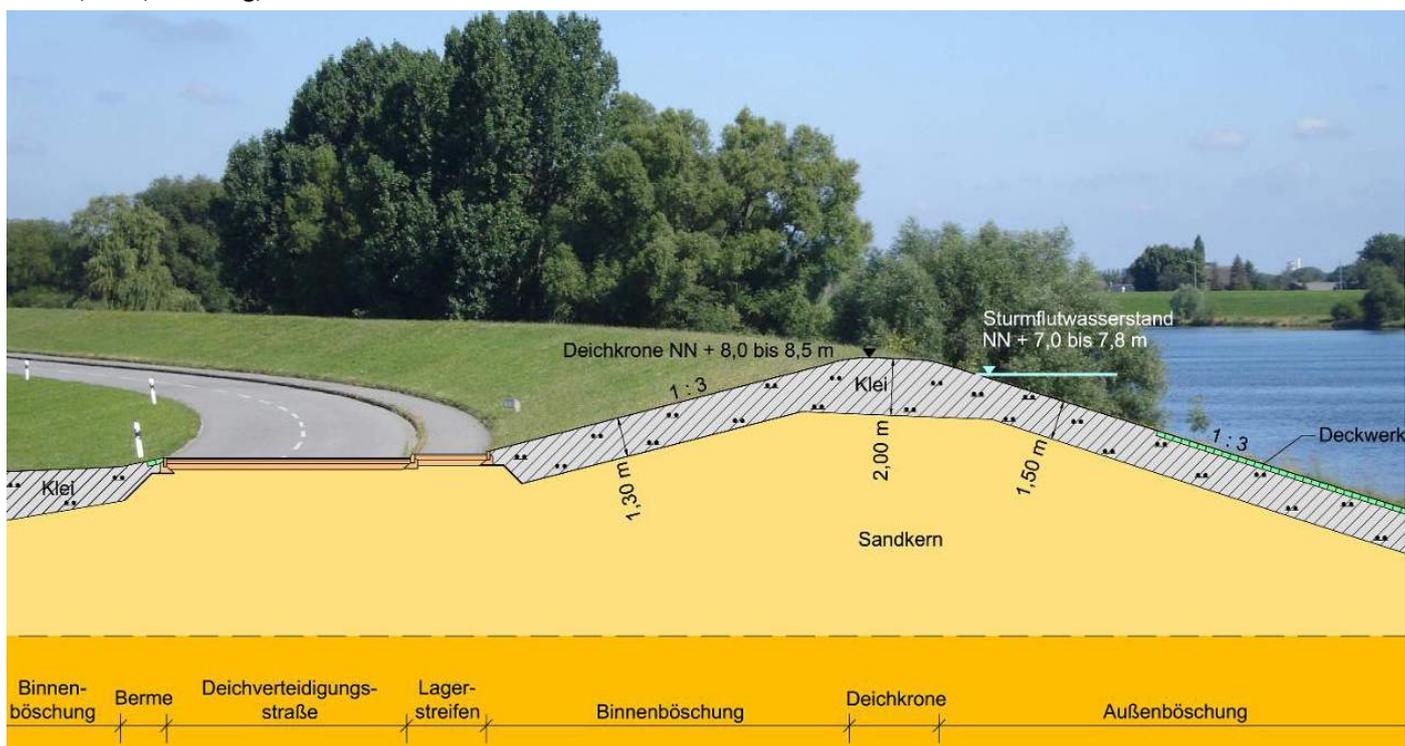
FOTO Querschnitt durch den Moorwerder Hauptdeich im Süden Wilhelmsburgs (Landesberiebe Straßen, Brücken und Gewässer (LSBG) Hamburg).

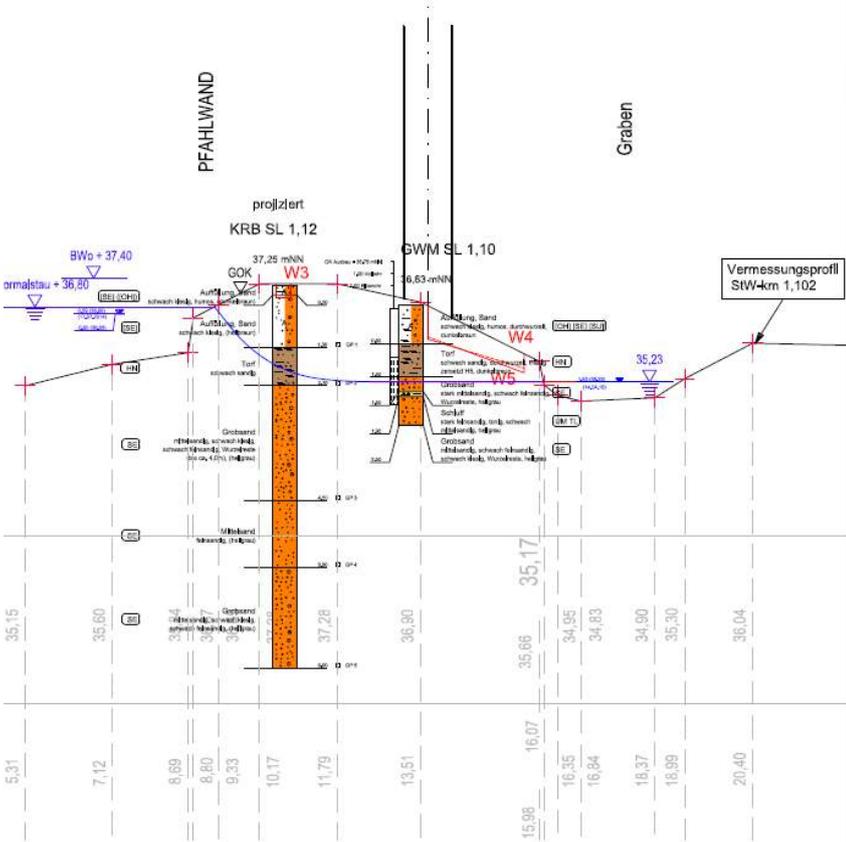
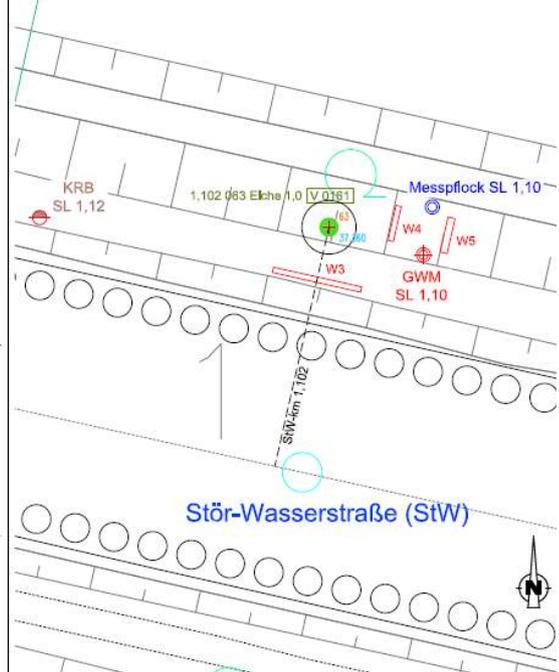
LAGEPLAN Beispiel für Lage einer Suchgrabung, hier Störkanal rechtes Ufer bei km 1,148.

Querprofil StW-km 1,102 (links)  
M 1:75  
1,102 063 Eiche 1,0 V 0161

Lageplan  
M 1:200

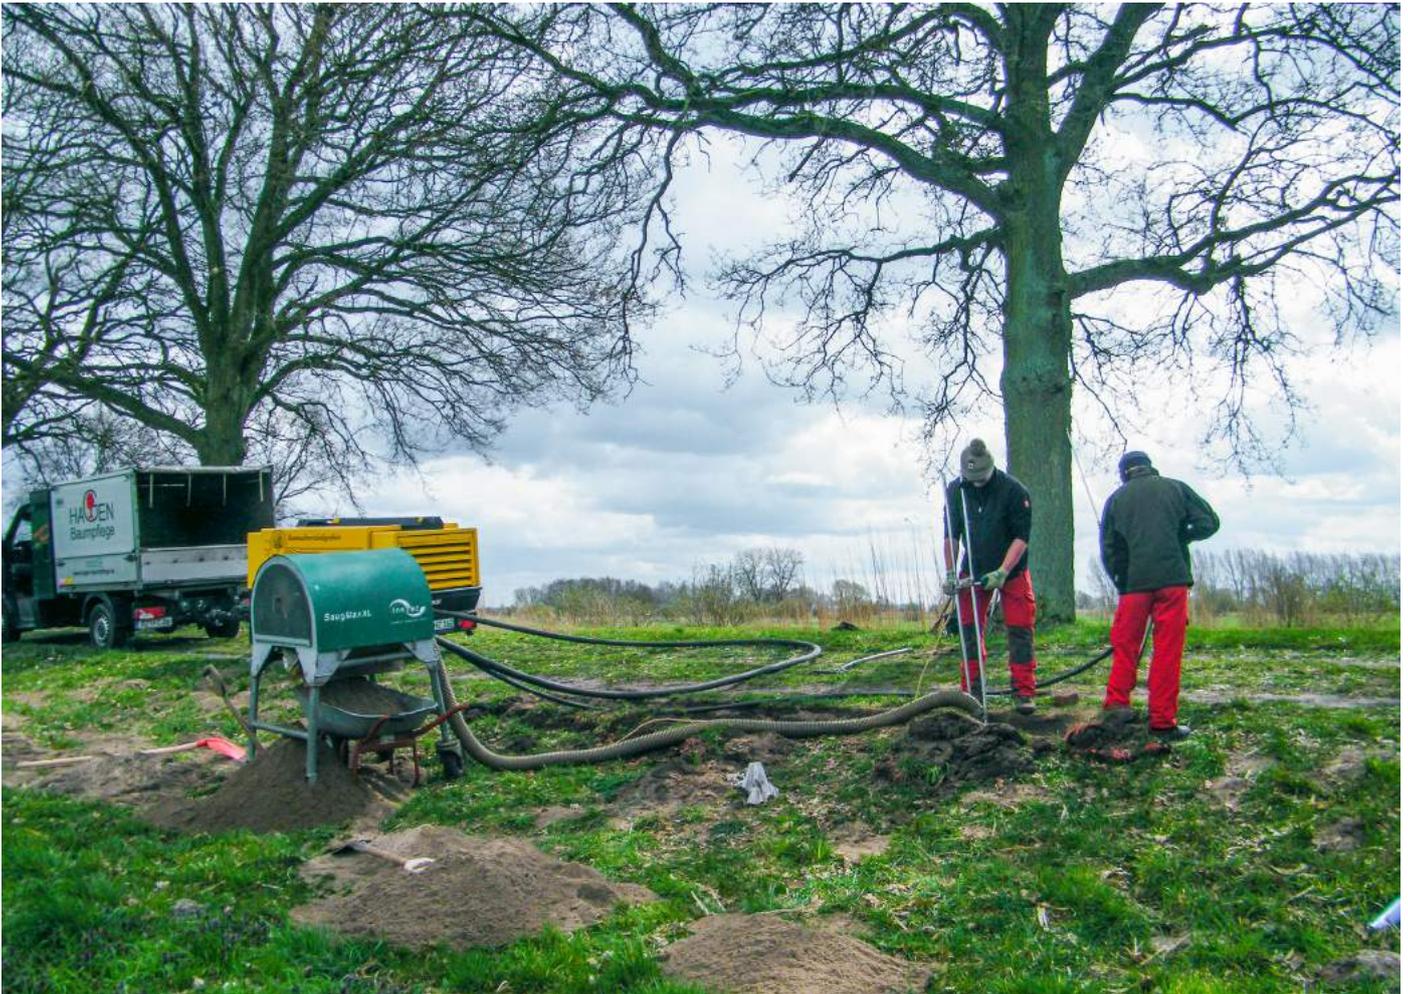
FOTO Saugergerät im Einsatz.

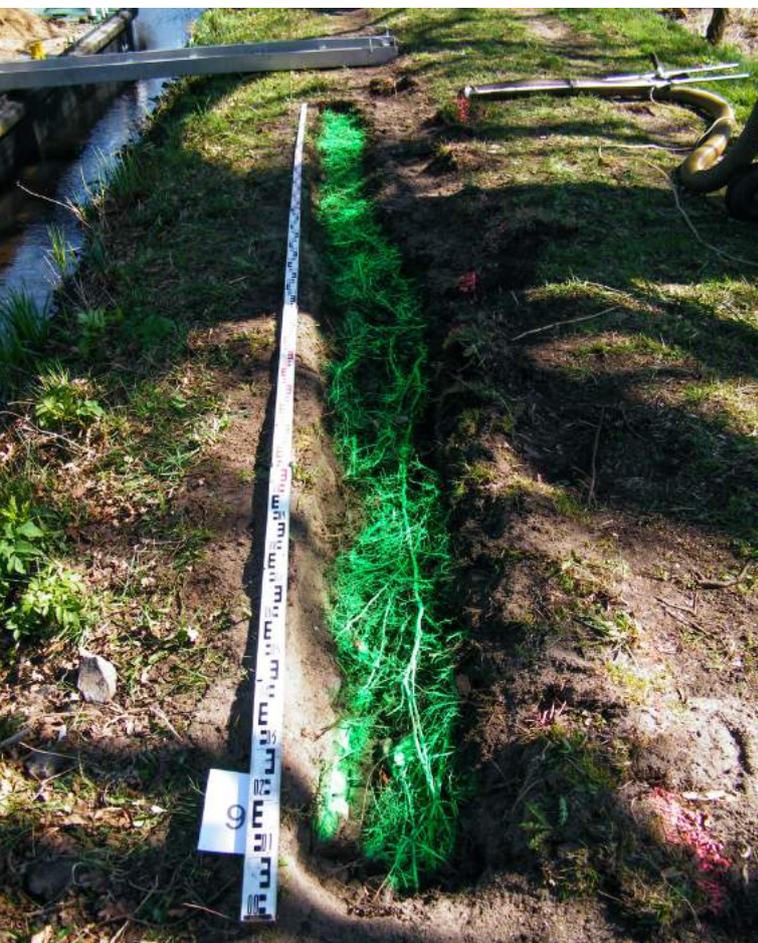
FOTO Beispiel Wurzel-Suchgrabung rechtes Ufer Störkanal.

Die Wurzelsuchgrabungen haben eine fast flächig durchgängige intensive, überwiegend gleichmäßige und auch über die Kronentraufen hinausgehende Durchwurzelung des Dammkörpers insbesondere mit Fein- und

Schwachwurzeln gezeigt. Insbesondere an den Böschungen findet sich eine flächig ausgeprägte und tiefer gehende Durchwurzelung, stärker als unter den verdichteten Fahrspuren. Es kann mit hoher Wahrscheinlichkeit davon ausgegangen werden, dass dies für den gesamten relevanten, d.h. mit den alten Eichen bestandenen Abschnitt der Wasserstraße zutrifft.

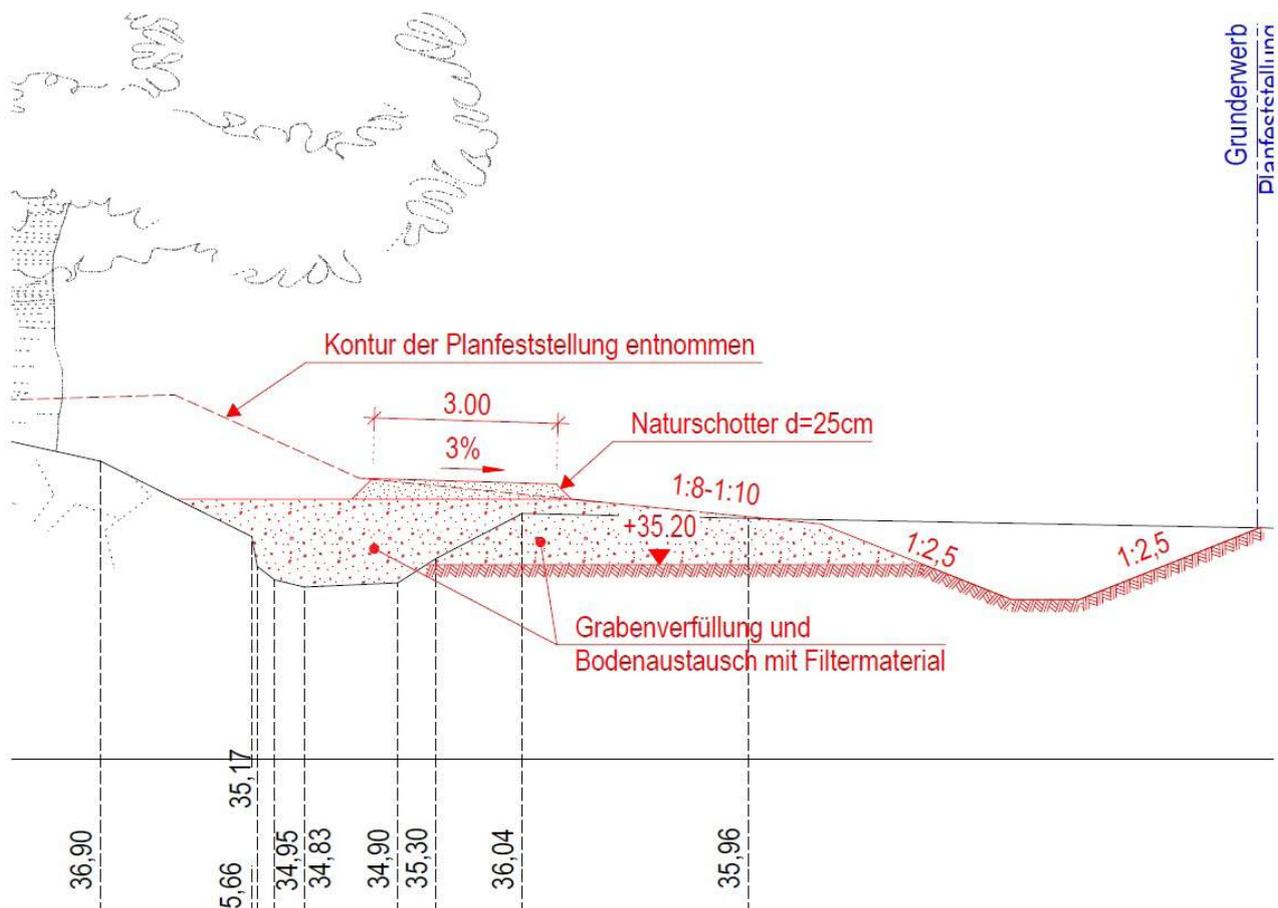
SKIZZE Sofortsicherungsmaßnahme nördliches Ufer Störkanal.

Im Zuge einer Sofortsicherungsmaßnahme wurde der Damm des linken Ufers durch Verfüllung des Begleitgrabens und eine bis zu 0,5 m die Dammböschung hoch reichende seitliche Anlagerung verstärkt.

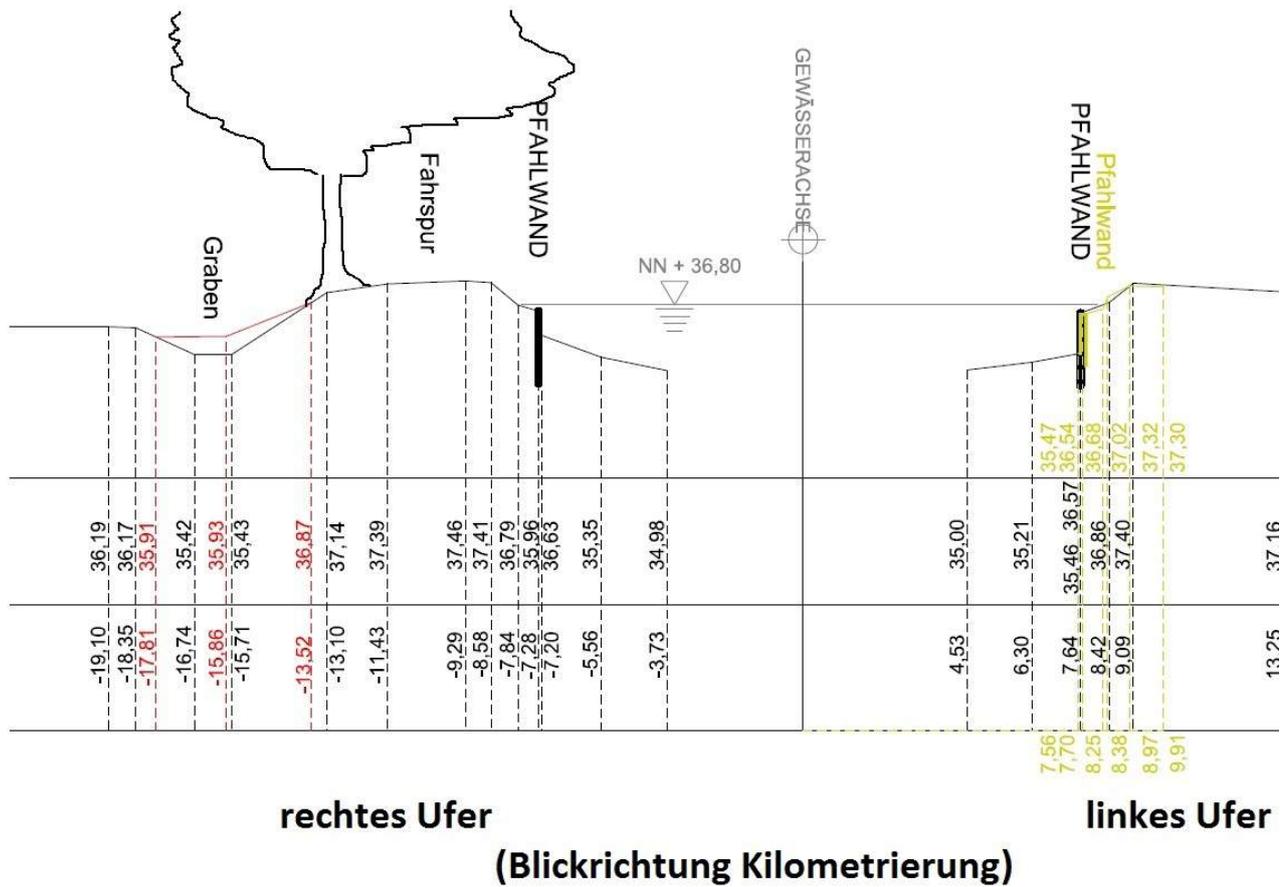
LAGEPLAN Querprofil Auflastfilter südliches Ufer Störkanal bei km 1,90. Die Uferbezeichnung richtet sich nach der der Kilometrierung entgegen gesetzten Gewässerfließrichtung und beginnt am Eldedreieck mit 0,00).

Die Sickerwasserlinien beider Dämme wurden seit dem Versagen intensiv überprüft. Hierbei wurde deutlich, dass im südlichen Damm die Sickerwasserlinie abschnittsweise ansteigt. Taucheruntersuchungen der Pfahlwände haben zudem Auskolkungen hinter den Pfahlwänden aufgezeigt.

Auch hier wurden in Form einer weiteren Sofortsicherungsmaßnahme seitliche Dammverstärkungen erforderlich, die den festgestellten Wurzelbereich umfangreicher als auf der nördlichen Seite beeinträchtigten. Am südlichen Ufer weisen die breiteren Dämme flacher geneigte landseitige Böschungen auf, die in einen zumeist trockenstehenden Begleitgraben münden. Die Suchgrabungen haben eine flachgründige Durchwurzelung zwischen einer sehr lockeren Humusschicht und einem Tonhorizont durch die Grabensohle bis in die angrenzenden Wiesenflächen hinein aufgezeigt.

Die seitens der Dammstatik als erforderlich erachtete Profilierung des Auflastfilters

führt damit zu Überfüllungshöhen von bis zu 1,55 m.

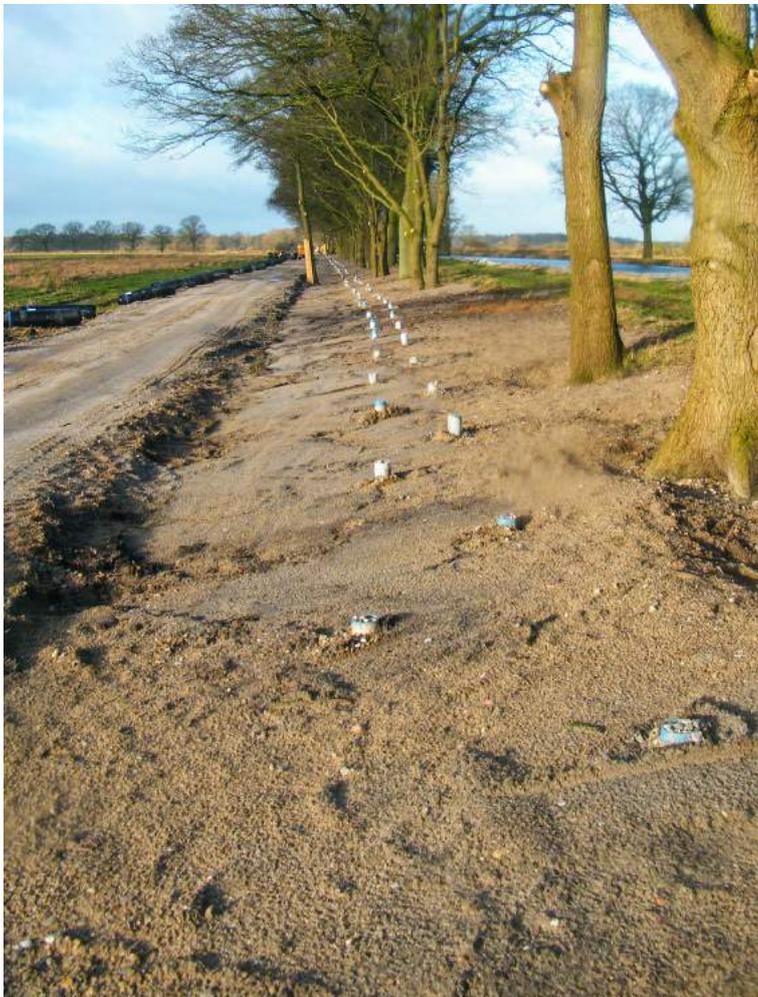
FOTO Ansicht der Anfüllung mit eingebauten Baumfüßern, links die provisorische Baustraße.

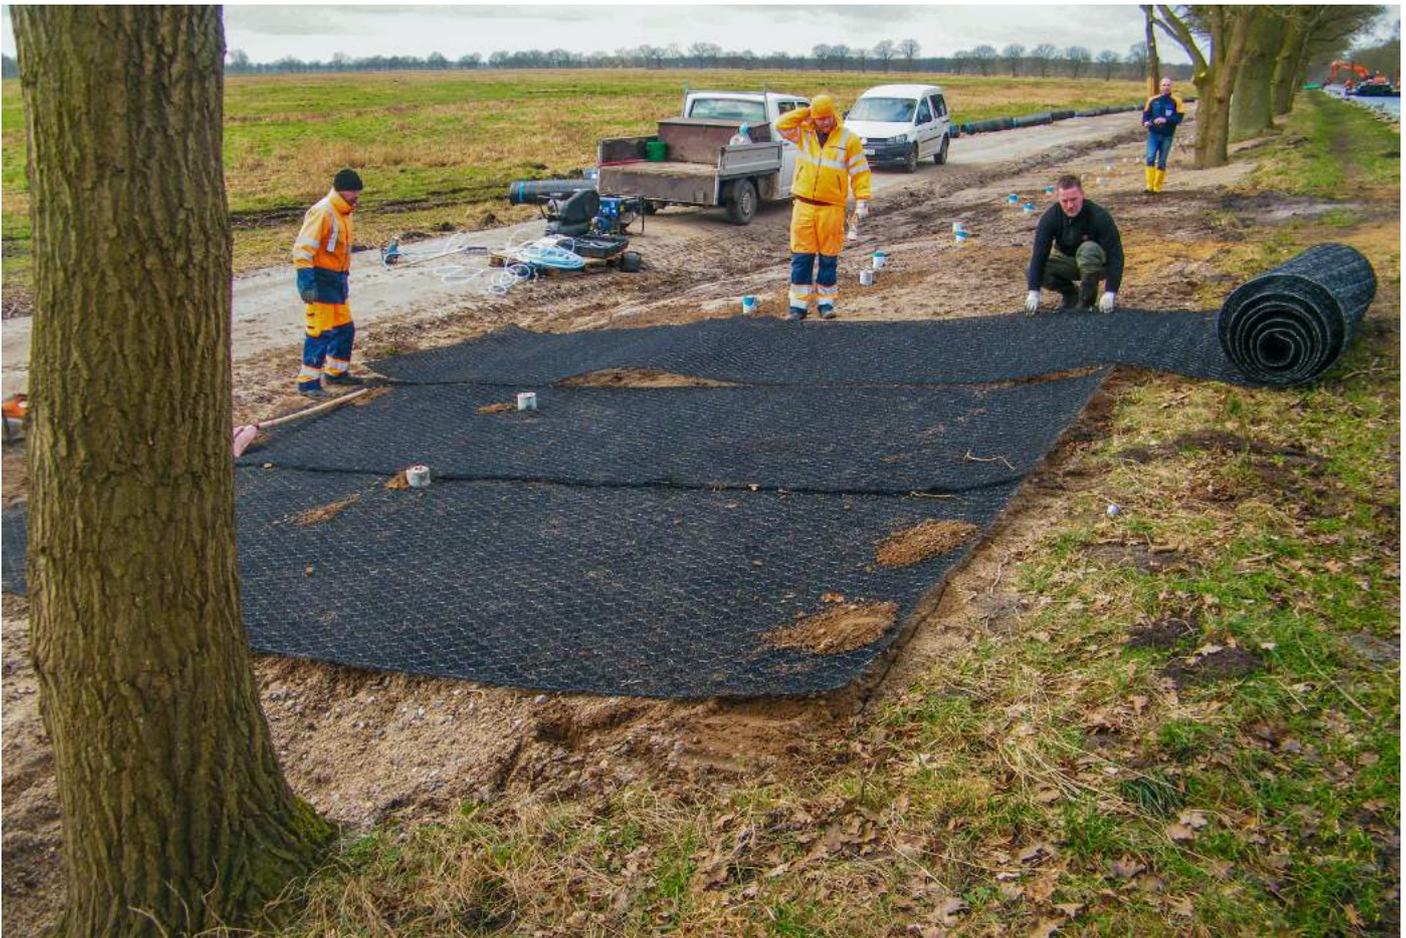
FOTO Aufbringen des Schutzgitters gegen Wühltiere.

Auf den Auflastfilter wurde ein Gitter als Schutz des Damms gegen Wühltiere aufgelegt und die Fläche abschließend mit einer ca. 10 cm starken Oberbodenschicht (humoser Sand, ähnlich dem vor-

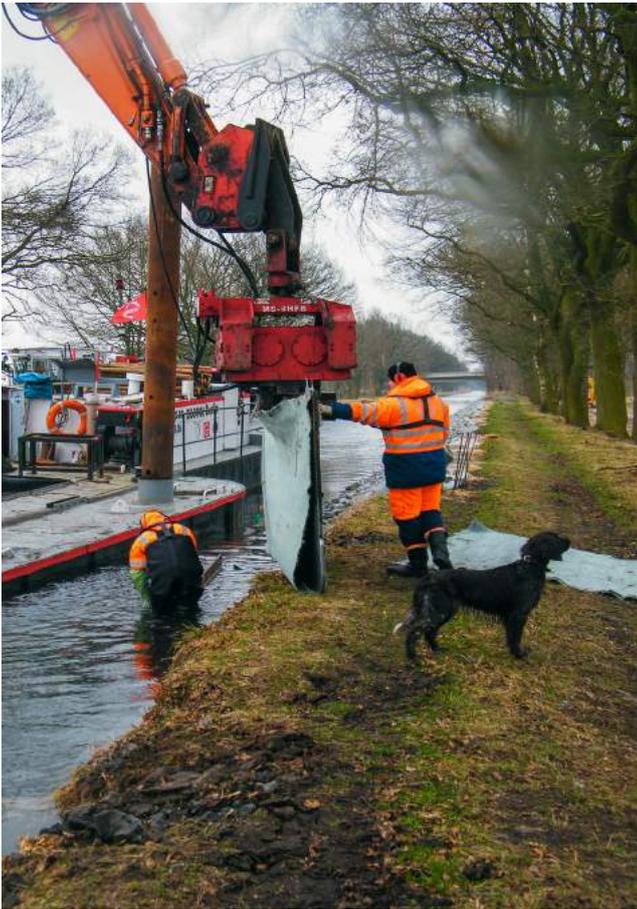
FOTO Einrütteln des Vlieses mit Spezialgerät.

Der Einbau des Vlieses an der Pfahlwand, die Ergänzung fehlender Pfähle und der Einbau der Wasserbausteine erfolgten von der Wasserseite mit Spezialgerät auf Schuten.

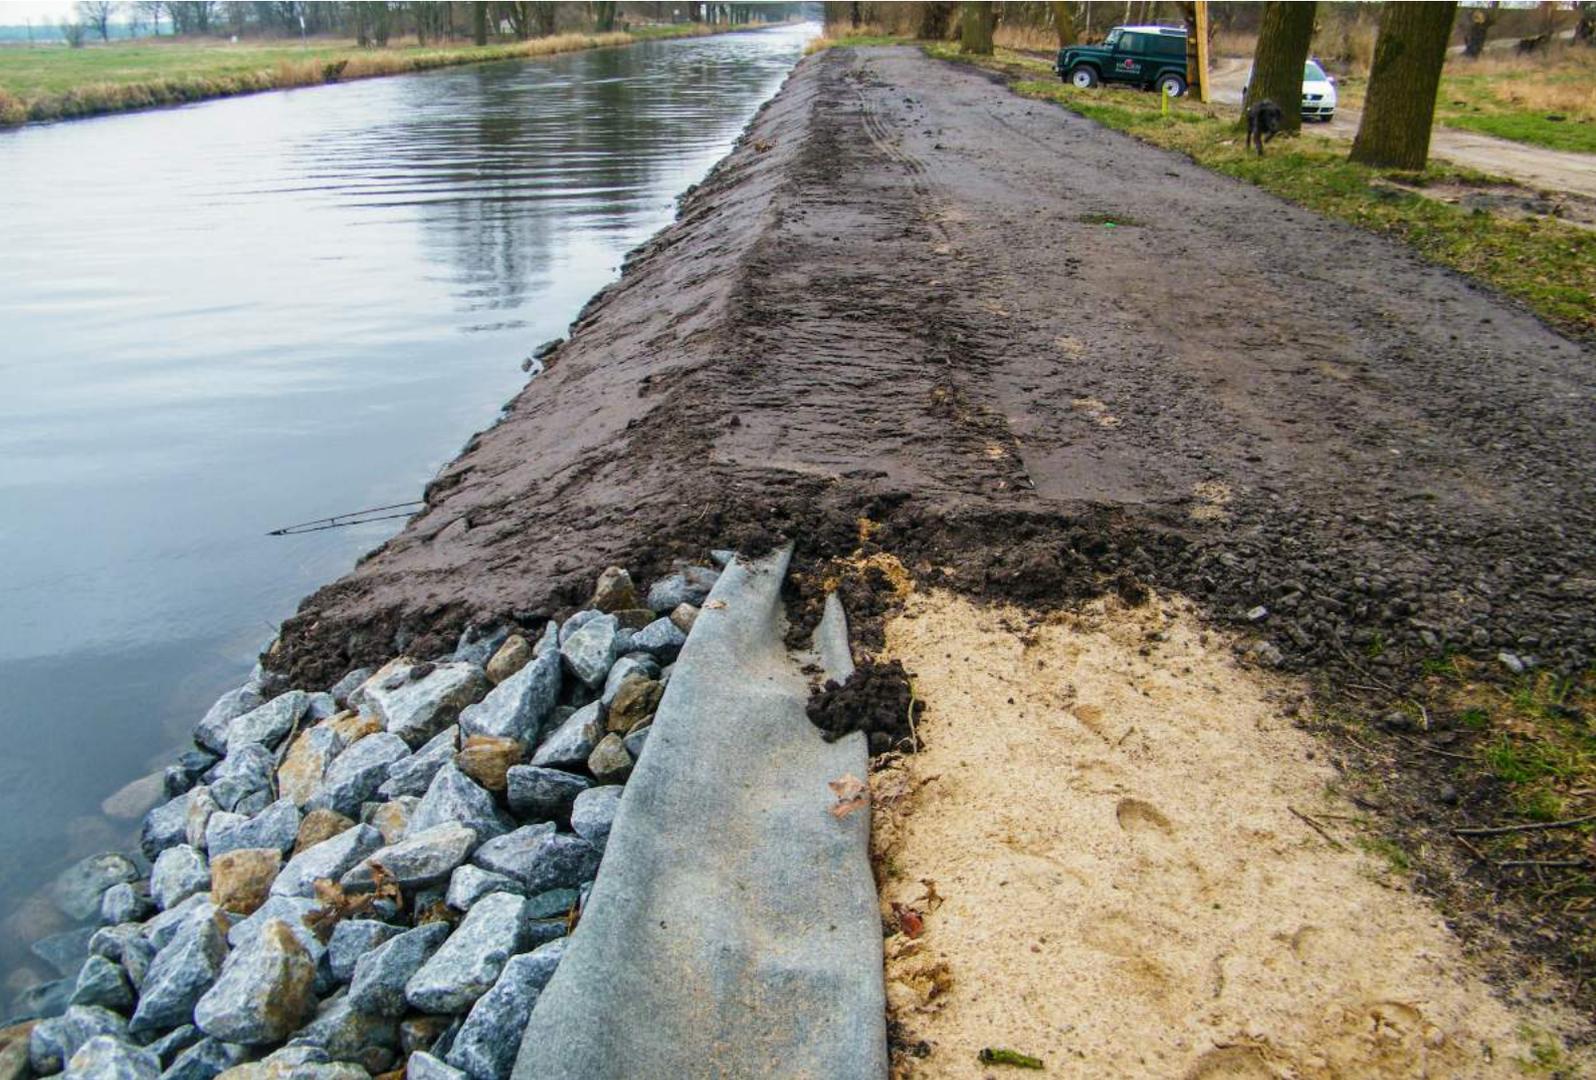
FOTO Einbau von Wasserbausteinen und Abdecken der Dammkrone mit humosem Sand bzw. Magerrasenschotter.

handenen Oberboden) abgedeckt. Die Lüfterrohre wurden mit einer Schicht aus Kies 16/32 an die Oberfläche angeschlossen.

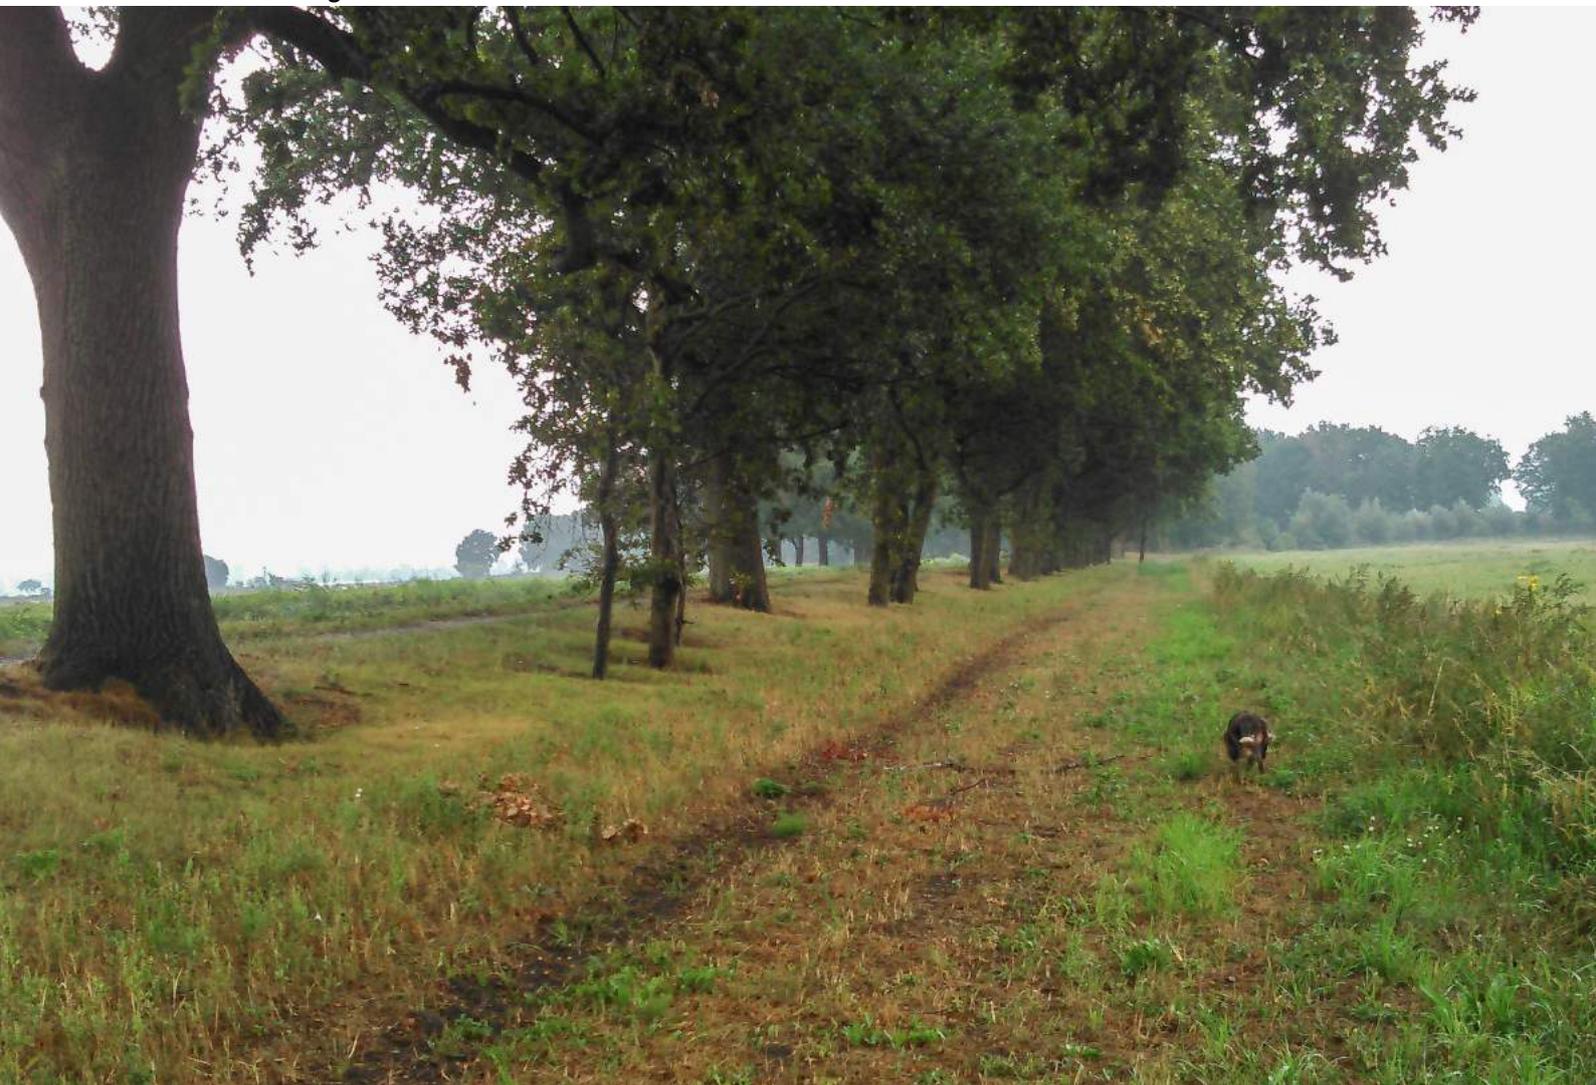
FOTO August 2018 - Blick auf den Bereich der ehemaligen Baustraße und die durch den seitlichen Auflastfilter stabilisierte Dammböschung mit der südlichen Eichenreihe.

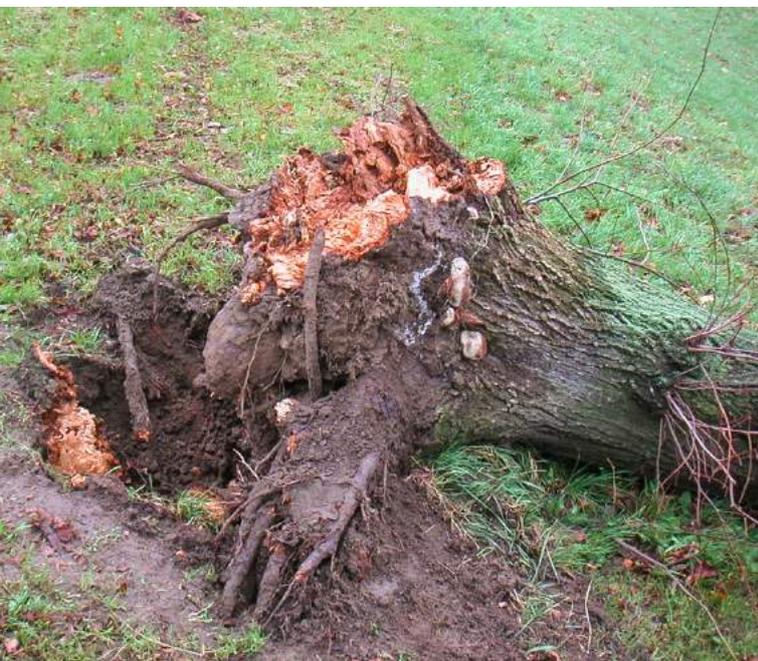
FOTO Die Wurzeln sind abgefault. Oberirdische Pilzfruchtkörper sind sichtbar.

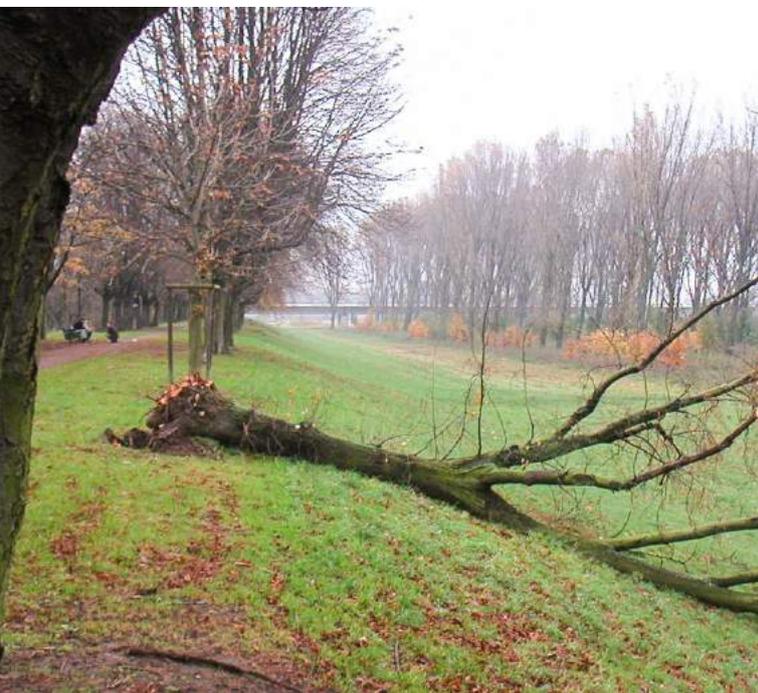
FOTO Standsicherheitsversagen im Sturm wegen fehlender Baumkontrolle.

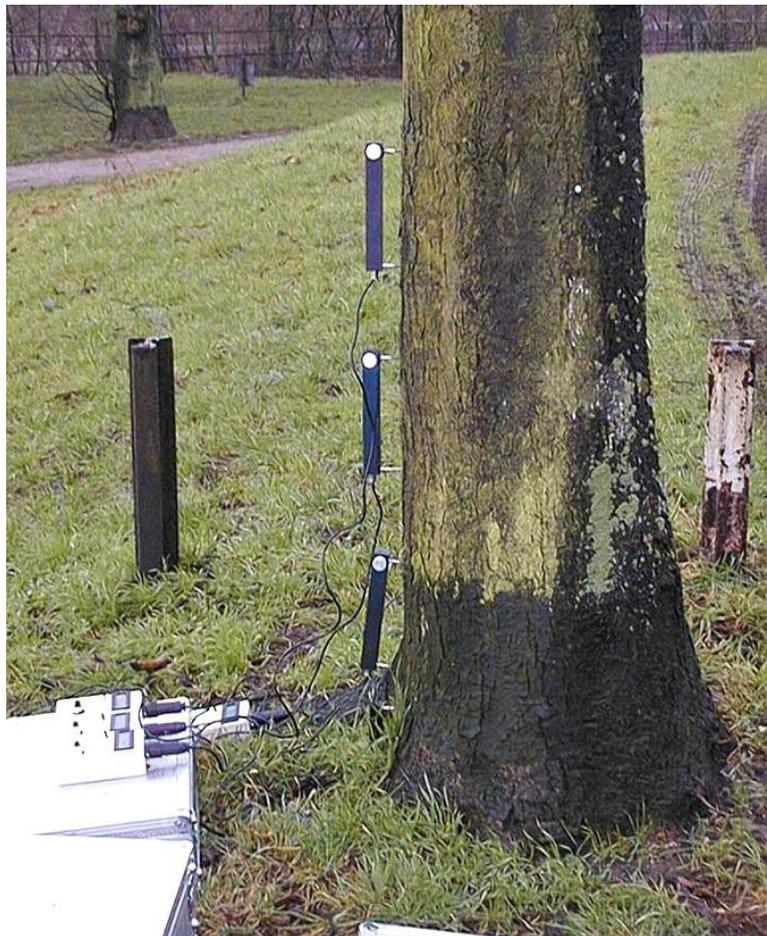
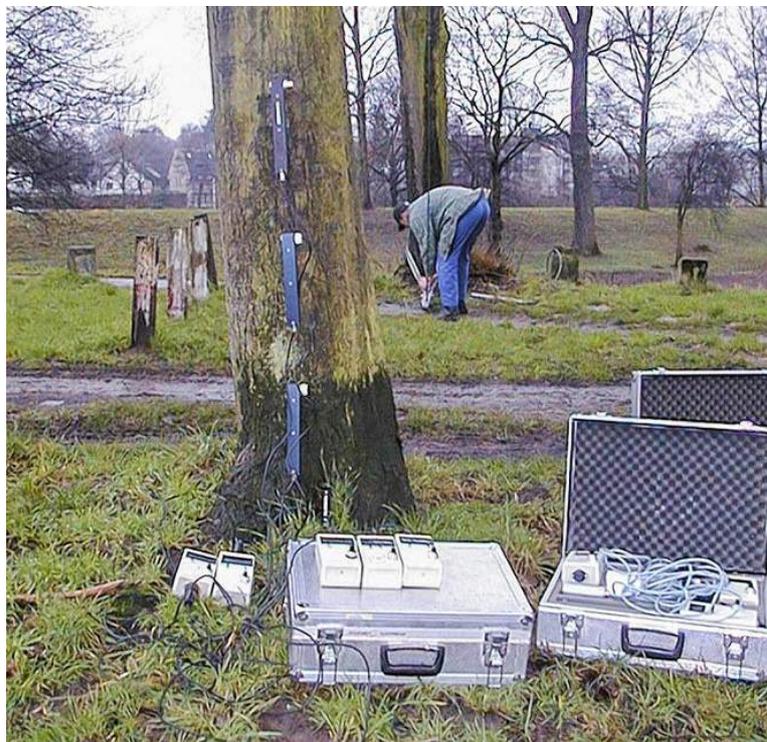
Aus der Gesamtmenge wurden dann stellvertretend 35 Bäume für einen Zugversuch (SIM: Inclino- und Elastomethode) ausgewählt und untersucht, 15 Linden und 20 Rosskastanien.

FOTOS Standsicherheit – Inclinomethode Verletzungsfreie sichere Ermittlung der Kipplast (WESSOLLY 1987).

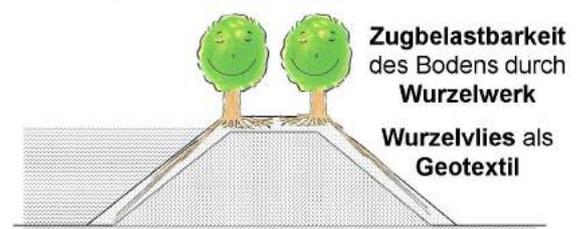
### Standsicherheit des Deiches

#### Zugbelastbare Wurzelmatrix

Zugbelastbarkeit  
des Bodens durch  
Wurzelwerk

Wurzelvlies als  
Geotextil

Erhöhung des Standsicherheitsfaktors von  
**1,0411 auf 1,3390**

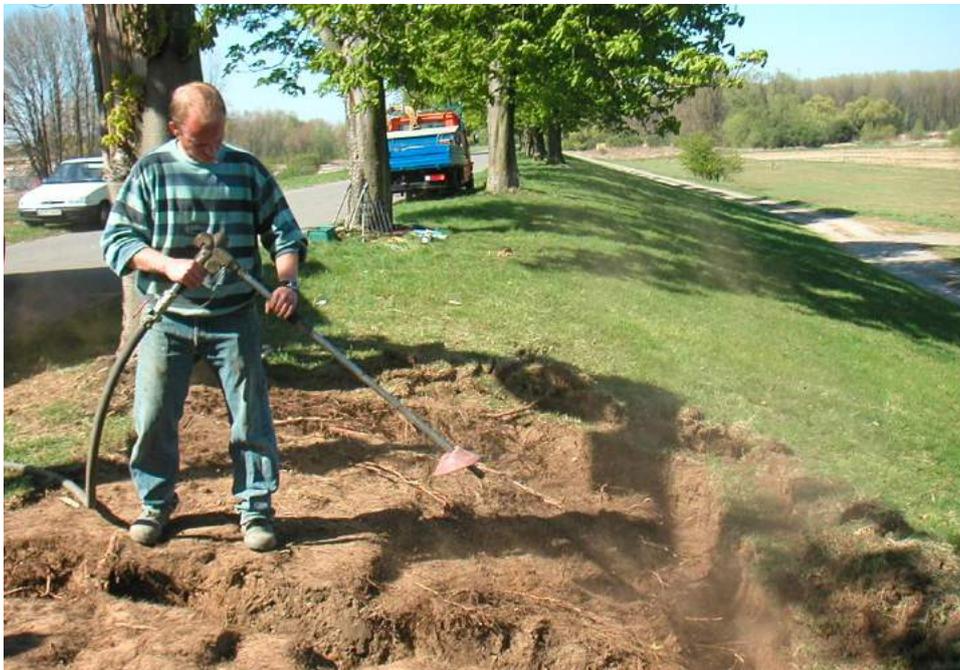
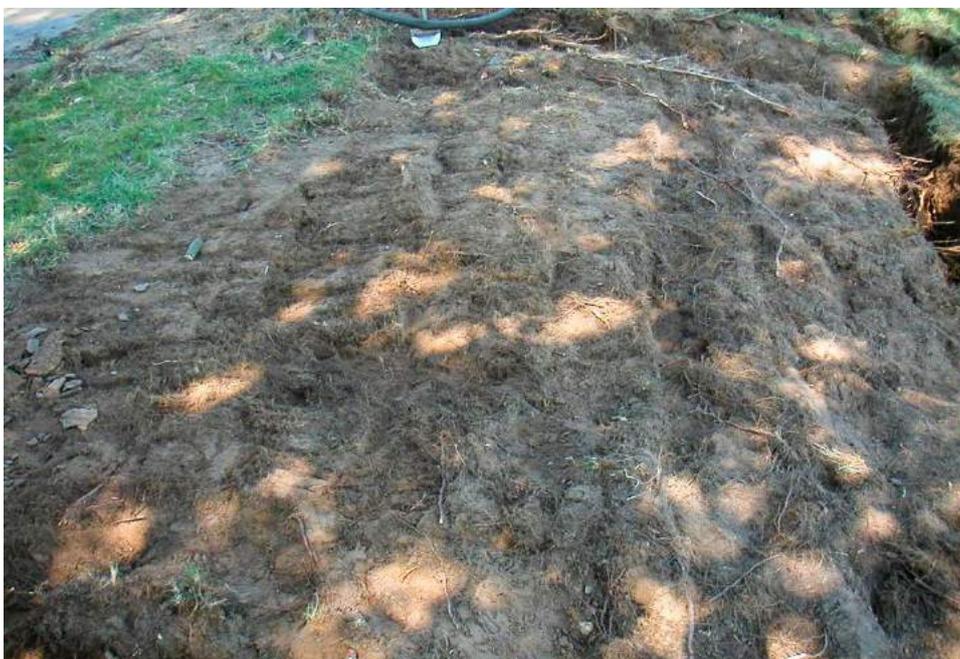
wurde das Deicherdreieck durch einen 30 cm Durchmesser starken Saugrüssel abgesaugt. Nachgeholfen wurde mit einer Pressluftlanze. Das unter dem Vlies liegende zugbelastbare Wurzelgeflecht verleiht dem an sich nur druckbelastbaren Deichkörper zusätzliche Stabilität. Die stabilisierenden Eigenschaften des Vlieses konnten nur konstatiert werden. Dagegen wurden die Grob- und Starkwurzeln vermessen, deren Werkstoffeigenschaften untersucht und in der Berechnung mit einbezogen. Schon das hat eine signifikante Verbesserung der Deichstabilität ergeben.

FOTOS zeigen das dichte Feinwurzelveil der Rosskastanie unter dem Gras, durch das nicht einmal das Hochdruckspülgerät durchdringen konnte. Wie ein Sack hält dieses Vlies das Erd-Sand-Gemisch des Deiches zusammen, stabilisiert die Statik im Fall einer Durchnässung und verhindert Ausspülungen (WESSOLLY 2002).
